## **Sammanfattning – Erfarenheter**

## **HÄNDELSEFÖRLOPP**

## **UNDERSÖKNING**

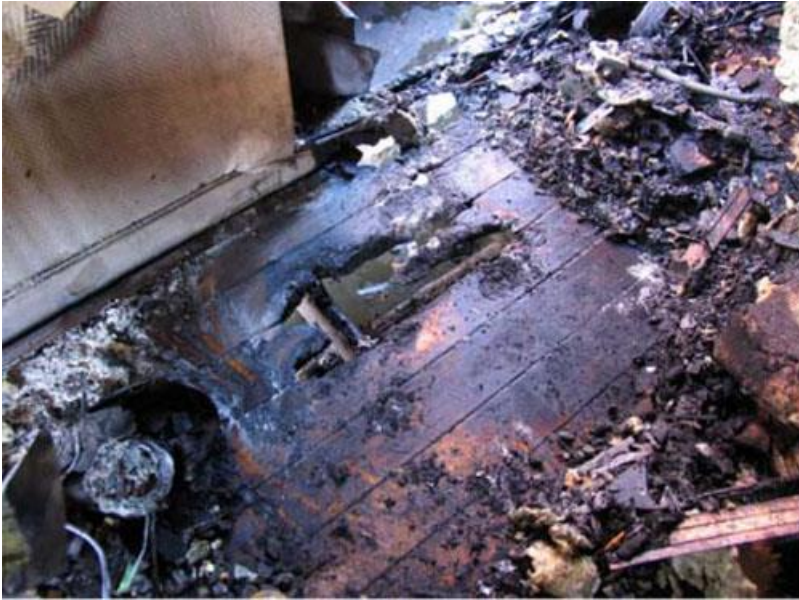
Primärbrandplatsen är elkabel på golvlister vid sängens fotända. Branden har startat intill ett väggmonterat eluttag. Matningen till vägguttaget kommer från elcentralen och går sedan vidare till nästa vägguttag där värmefläkten är ansluten. Vid primärbrandplatsen finns en fotölj med skumdynor placerad vid sängens fotända. Genombränning av väggspånskiva och hälften av stående 45x95 mm väggregel.

Orsaken är sannolikt kallflytning i elledning. Trycker från metallklammer på elkabel gör att PVC-isoleringen tunnas ut med tiden. En långsam process om trycket är tillräckligt lågt. I ett slutskede av kallflytningsprocessen är isolationen så tunn att överledningsström uppstår mellan fas och jordledning. På brandplatsen kunde konstaterats skador på jordledaren vilket styrker denna teori. Metallklammern börjar att glöda. Belastningen som var termostatstyrd på värmefläkten gör att belastningen inte är konstant.

Bild 4 Genombränning av golv på primärbrandplats. Väggtugg där branden startade tidigare monterat på riven vägg.

En jordfelsbrytare hade löst ut i detta fall och stoppat branden, då överledningsström skedde mellan fas och jordledare.
