Sammanfattning

1. Anledning till brandutredningen

2. Beskrivning av objektet

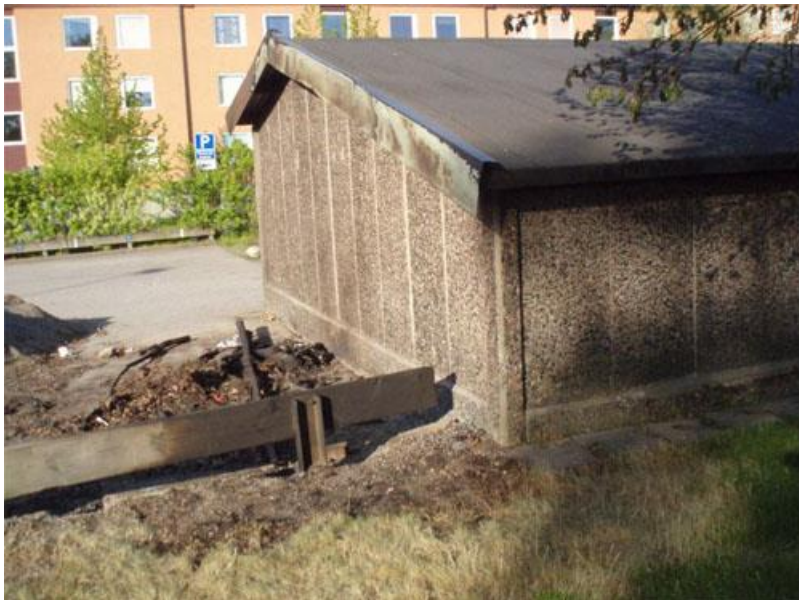
Platsundersökning genomförd av Tony Kullman xx-xx-xx. På platsen mellan garagelängorna finns rester av ris, grenar samt sopsand blandat med löv och papper. Mindre kolningsskador kan påvisas på påkörningsskyddet för de två parkeringsplatserna där rishögen har funnits. Sotbeläggning syns på betongelementen som utgör vägg till garagelängan samt värmeskador med flagad färg på det plåtbeklädda taket. Kraftiga kolningsskador finns på den utskjutande takfotens träbjälkar och reglar. Kraftigaste kolningen finns vid takfotens bakre del. På insidan av garaget syns kolningsskador på träkonstruktionen samt smältskador på belysningsarmaturer. Framför fordonet finns brännbart material som enligt ägaren varit högtalarlådor samt diverse löst material. Materialet har antänds och branden spridits till fordonets front in i

Bild 2: Mindre kolnings-skador på skydds-räcke.

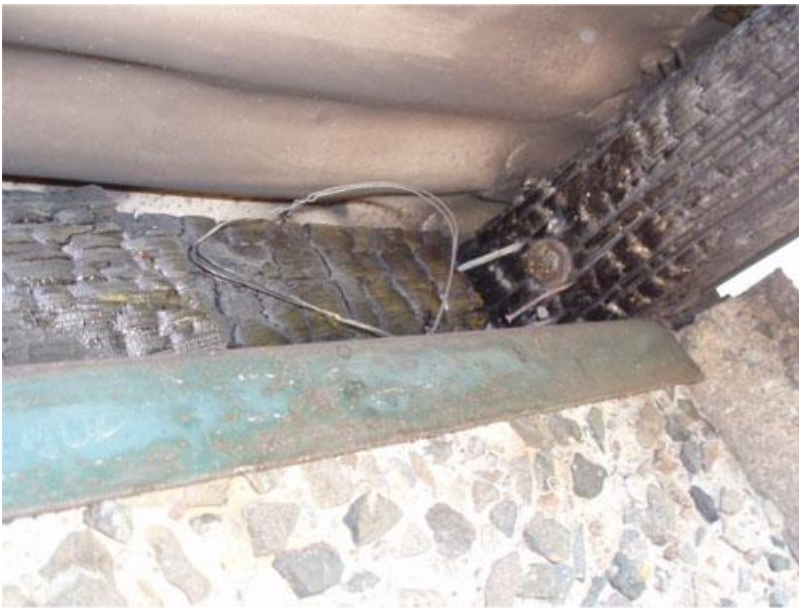
Snabb antändning av rishögen med spridning via kolning in i garaget samt antändning primärt i fordonets motorutrymme genom droppande plast från elledning.

- Erfarenhetsmässigt är det ingen nyhet att man anlägger brand i rishögar eller material som redan finns ”framdukat”. Denna framdukning gör att förövaren eller förövarna lättare och i stundens ingivelse tänder på det framdukade. Vidare är det också känt att brand sprids via ventilerade takfötter

Bild 4: Kolningsskador takbjälke vid takfot

- Räddningstjänsten måste delge/ informera via våra medlemskommuner mer direkt till fastighetsägare eller innehavare om det olämpliga i att samla brännbart material i anslutning till byggnader eller lastkajer.
- Fastighetsbolagen borde ha kända och fastställda rutiner beträffande förvaring, tömning och bortforsling av brännbart material så att detta inte blir liggande på olämpliga ställen.

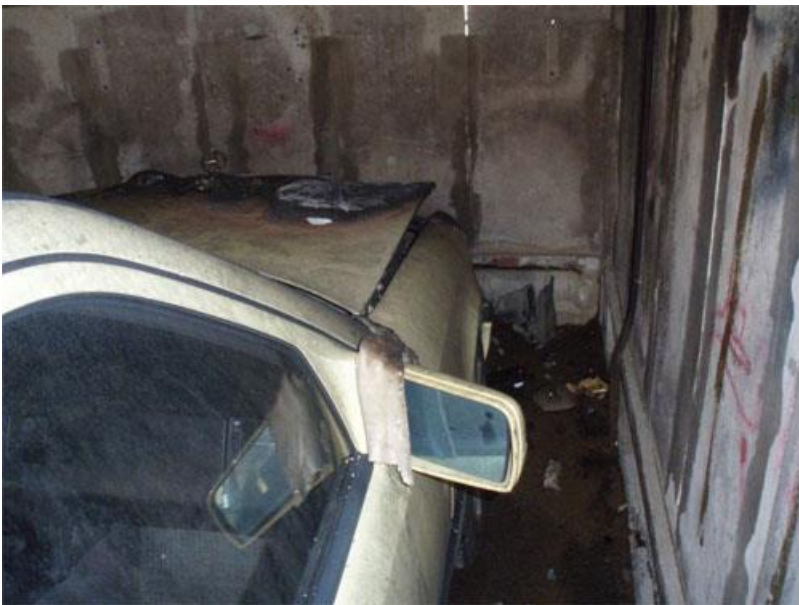
motorrummet. Bilens stötfångare gjord av plast är bortbränd på höger sidan på bilen. Omfattande brandskador i motorrummet. Skador på motorhuven härrör sig från räddningstjänstens öppnande av motorhuven. På bilens tak ligger rester av nedsmält skyddskåpa till lysrörsarmatur.

Bild 6: Brandskador på fordon samt garage.
