## **Sammanfattning – Erfarenheter.**

## **UNDERSÖKNING.**

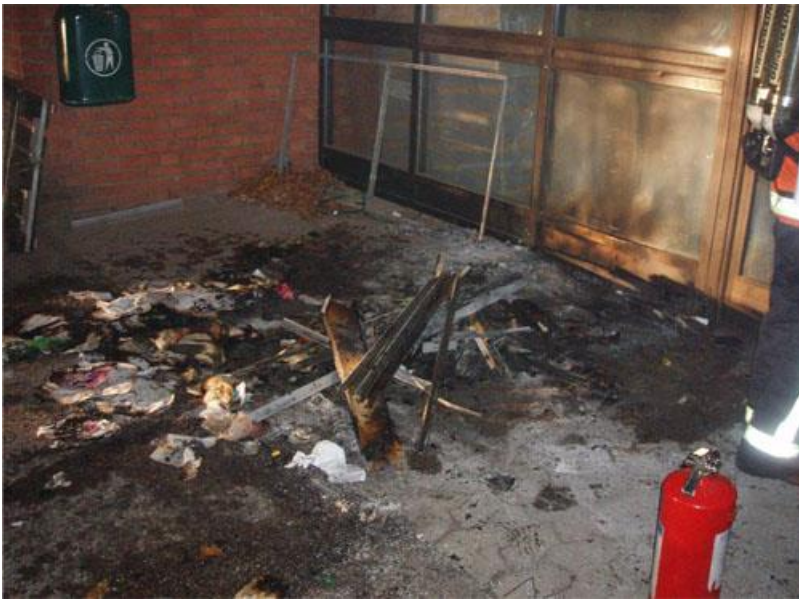
Brand i papper samt lastpallar, som var upplagt i direkt anslutning mot glaspartiet. Branden hade utvecklats i sådan omfattning att även brand i ditlagda träreglar hade uppstått. Av brandskadorna att döma, så har branden fått utveckla sig fritt innan upptäckt under ca fyrtio minuter.

## **Primärbrand.**

Invid glaspartiet på utsidan. Anlagt i papper samt lastpallar i trä.

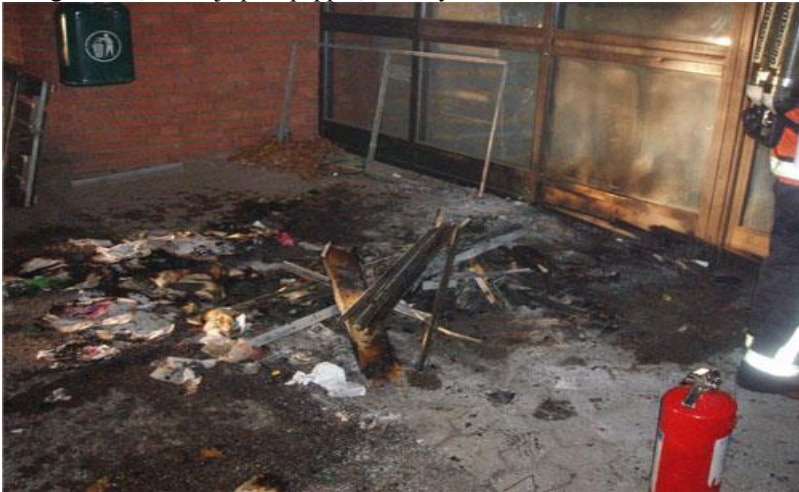
### **Brandorsak.**

Anlagd brand, med hjälp av papper, trä o dyl.

- Det är av största vikt, att vid ex renoverings arbete eller liknande, är noga med att städa undan rest avfall och lägga detta på angiven plats, önskvärt är att låsta containers används för detta ändamål.
- Man bör överväga att vid nybyggnation eller vid renovering, förbereda installation av kamera övervakning.
