Trafikolycka Tranarpsbron

Vid 11-tiden på förmiddagen den 15 januari 2013 inträffade en större trafikolycka på E4, i Skåne. Olyckan skedde på Tranarpsbron som går över Rönne å. Huvuddelen av olyckan inträffade i Klippans kommun. En person omkom i olyckan och drygt 40 personer skadades. Sammantaget var nästan 80 fordon inblandade i olyckan, varav flertalet var lastbilar. Broräckena höll men blev på vissa ställen kraftigt uttryckta.

MSB Olycksundersökning Trafikolycka Tranarpsbron 2013-01-15 (Publ.nr: MSB 622-november 2013)

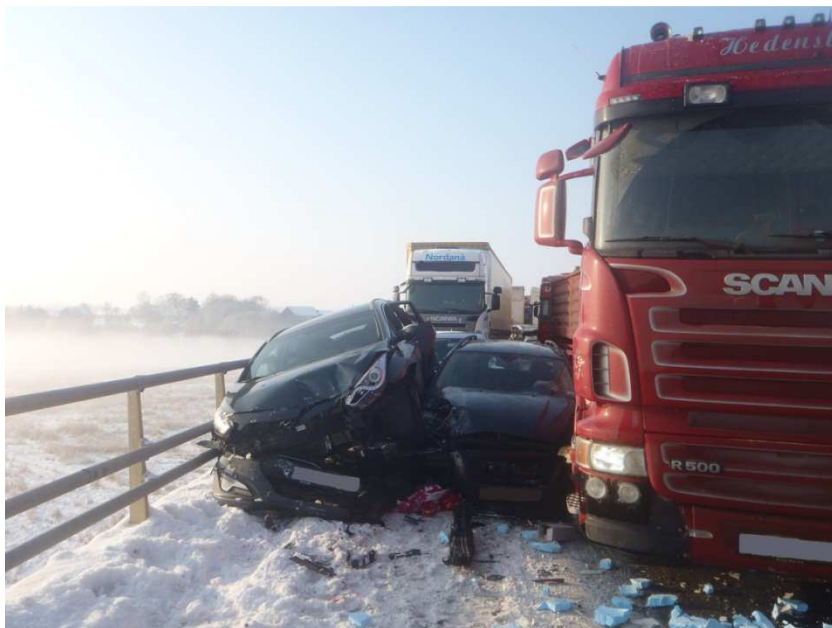
Foto 2: Personbilar klämda mellan räcke och lastbil (Helsingborgs brandförsvär)
