RÄDDNINGSTJÄNSTEN SKÅNE NORDVÄST

Dnr: 287/2013

# Olycksutredning Nivå 3

## Tranarpsolyckan, 2013-01-15

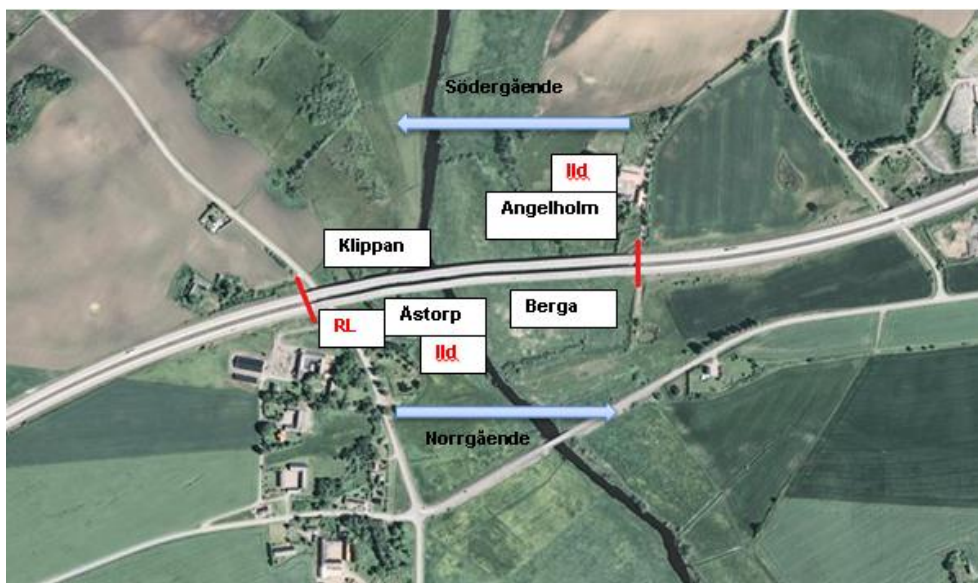
Bild 2. Insatta resurser vid Tranarpsolyckan. (RL=räddningsledare och Ild=insatsledare)

Räddningstjänsten arbetade med styrkor från fyra olika håll och i två sektorer. I norrgående körfält arbetade styrkorna från Åstorp och Helsingborg (Berga). Insatsledaren från Åstorp utsågs till sektorchef samt skadeplatschef. På södergående körbanan arbetade styrkorna från Klippan och Ängelholm. På södergående blev insatsledaren från Ängelholm sektorchef. I ett senare skede av insatsen deltog även en enhet från Örkelljunga på södergående. Örkelljunga hade till uppgift att upprätthålla avspärningarna på denna sida. Räddningsledaren från Helsingborg befann sig på norrgående körbanan och ledde insatsen därifrån.

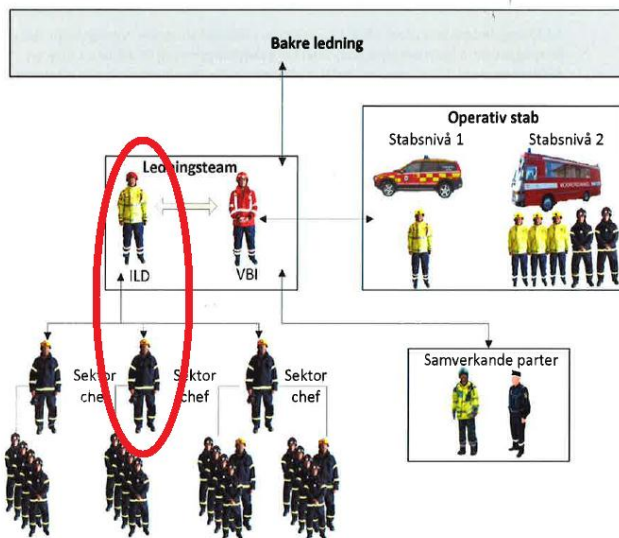
I dokumentet ledning på skadeplats (ledningdoktrinen) beskrivs hur ledning på skadeplats skall tillämpas i Skåne nordväst. Vid insatser då både insatsledare och vakthavande brandingenjör finns på plats skall dessa två leda insatsen tillsammans i ett ledningsteam. Under ledningsteamet skall det sedan finnas sektorchefer som ansvarar för respektive sektor, se bild 3. Vid Tranarpsolyckan valde räddningsledaren att utse insatsledaren på norrgående körbanan till både sektorchef samt skadeplatschef. I och med detta frångick man det som står i ledningdoktrinen.

Bild 3. Skadeplatsorganisation vid Tranarpsolyckan där en person utsågs till både sektorchef samt skadeplatschef.

Ett befäl blev både skadeplatschef (vilket är en benämning som inte finns längre enligt den nya ledningsdoktrinen) och sektorchef.

- Det är viktigt att den personal som finns ute på skadeplatsen är utmärkt på rätt sätt. Annars är det risk att det blir rörigt på skadeplatsen. Utmärkningen är till både för den egna personalen men även för tydligheten mot övriga samverkande organisationer.

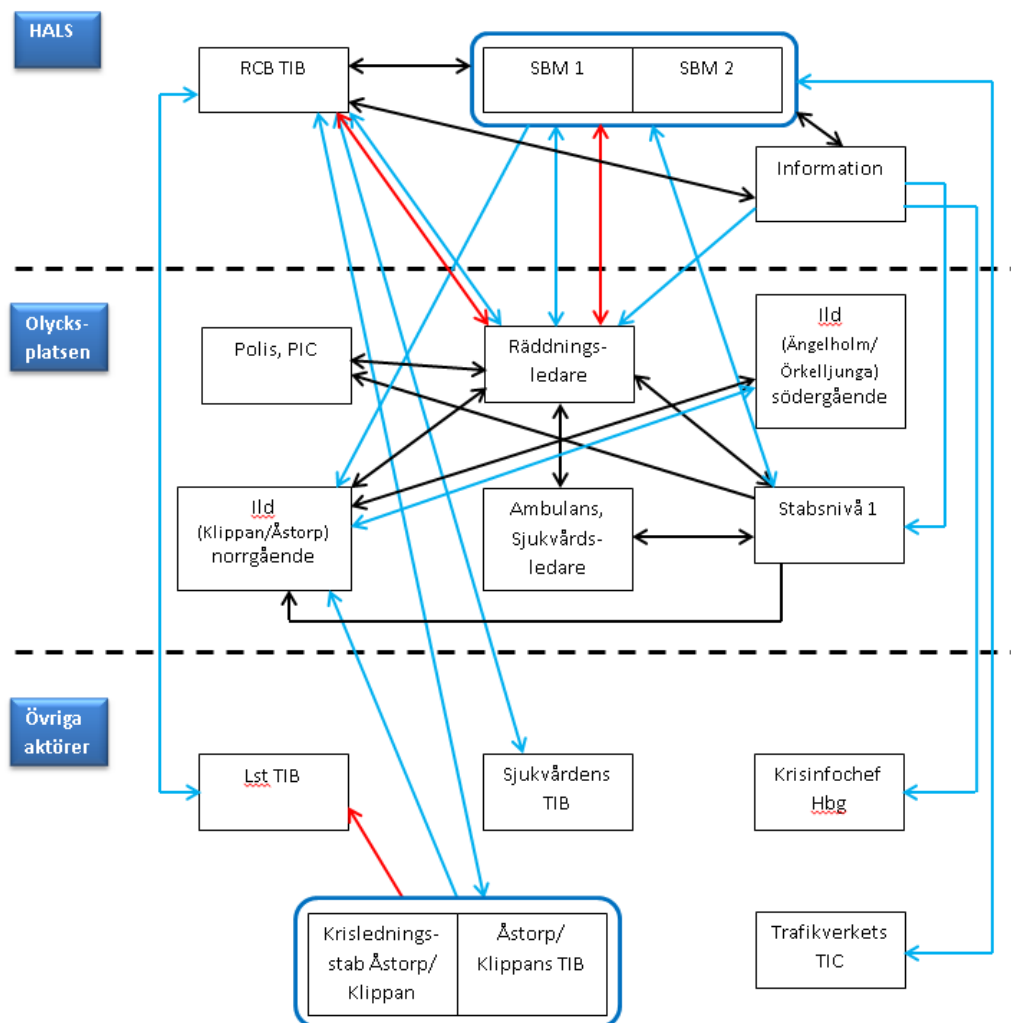
HALS fick sin lägesbild via telefon från RL, medan krisledningsstaben i Åstorp fick sin lägesbild från Ild Klippan/Åstorp via telefon.
