Olycksutredning

Brand i radhus
Lextorp, Trollhättan
den 26 mars 2014

Författare:**Tove Nyth, Räddningstjänsten Storgöteborg****Dan-Ola Sandén, Räddningstjänsten Falköping-Tidaholm****Foton efter branden på exteriör och interiör är tagna av olycksutredarna.****Publikationsnummer MSB755 – oktober 2014****ISBN 978-91-7383-489-6**

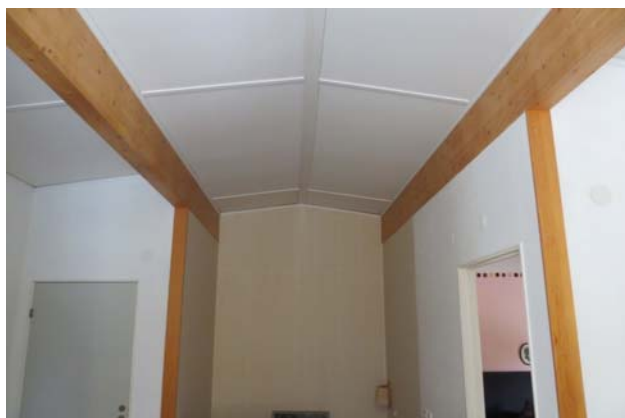
Radhusen var i två våningar utan vind. Grundstomme var av träkonstruktion med rockwool som isolering. Yttertaket var i plåt och fasaden i trä. Brandavskiljande väggar mellan lägenheter var i B30-konstruktion, upp till tak (Bild 8). Husen hade tvåglasfönster som var kopplade i grundutförande och mekanisk ventilation.

Bild 8. Radhusen hade brandavskiljande väggar (B30) upp till tak (ingen krypvind).

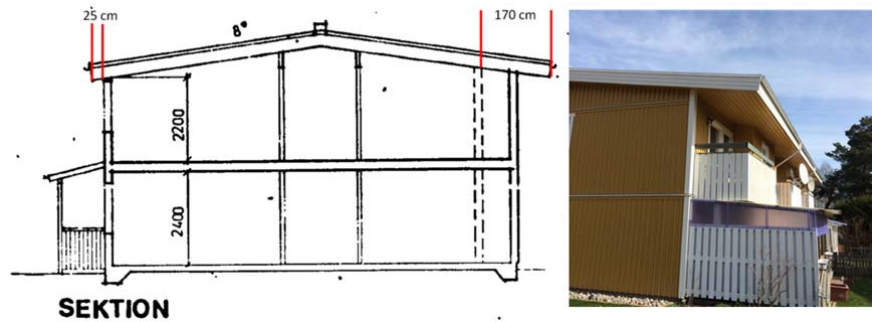
Radhusen hade takfot på framsidan som var 25 cm. Takfoten på baksidan var 170 cm ovanför balkongen. Takfoten på balkongsidan var ventilerad i ytterkant, cirka 10 cm, täckt med nät. Resterande takfot var täckt med en skiva i underkant hela vägen in mot fasaden. Ytterväggen gick hela vägen upp mot plåttaket. (Bild 9)

Bild 9. Takfoten på balkongsidan var 170 cm, ventilerad i ytterkant.

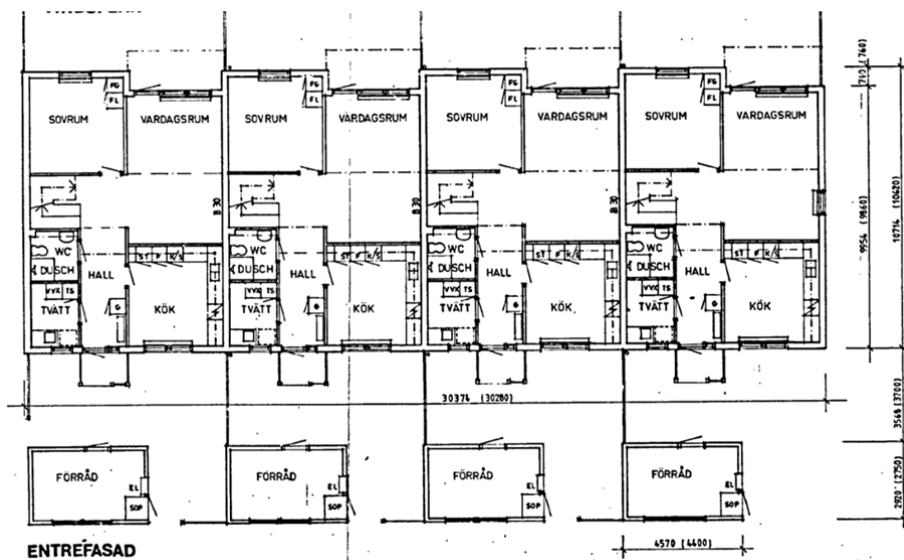
Bild 10. Planritning radhuslänga 1, entréplan. Brandavskiljning mellan lägenheter anges vara i klass B30.

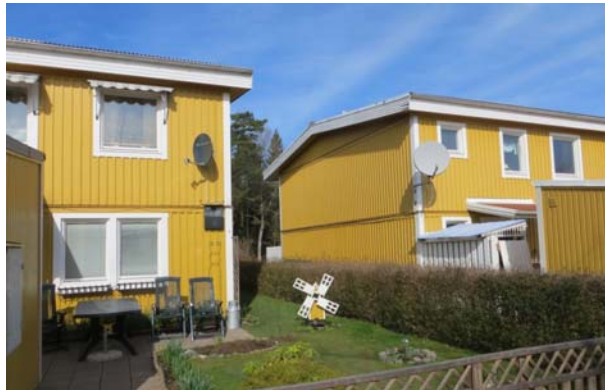
Avståndet mellan radhuslänga 1 och radhuslänga 2 var cirka 5 meter (Bild 11). Gaveln på radhuslänga 2 (nummer 158) hade fönster på båda våningsplanen. Gaveln på radhuslänga 1 (nummer 160) hade inga fönster.

Bild 11. Avståndet mellan radhusen på bilden mot svarar det mellan radhuslänga 1 och 2.

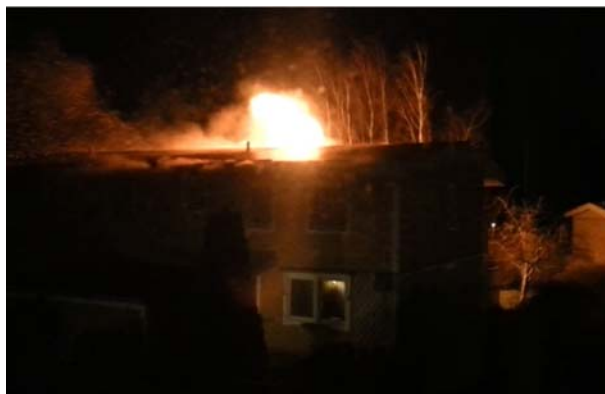
Branden startade på uteplatsen utanför lägenhet 164, på den norra sidan av radhuslänga 1 (Bild 12). Branden upptäcktes (cirka klockan 00:37) av boende i 164, som vaknat av det starka ljuset.

Bild 12. Klockan 00:42. Bild från filmklipp filmat av boende mittemot radhuslänga 1.

Den exakta brandorsaken har inte kunnat fastställas. Brandprover togs av polisen (efter markering av brandhund) och skickades till SKL, som konstaterade förekomst av tändvätska. Enligt samtal med ägare till intilliggande lägenhet fanns det dock en flaska med tändvätska på deras uteplats.

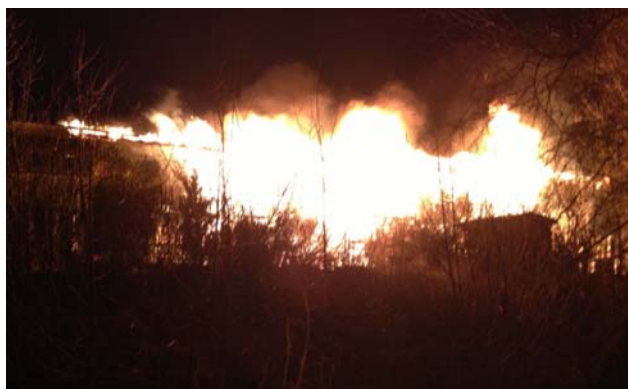
den kraftiga vinden från nordöst påverkade brandförloppet och bidrog till en långsidig spridning på byggnadens baksida (radhuslänga 1). (Bild 14)

Bild 14. Klockan 00:55. Foto taget av boende från baksidan av radhuslänga 1. Bilden visar tydligt brand-spridning längsmed hela takfoten och fasaden.

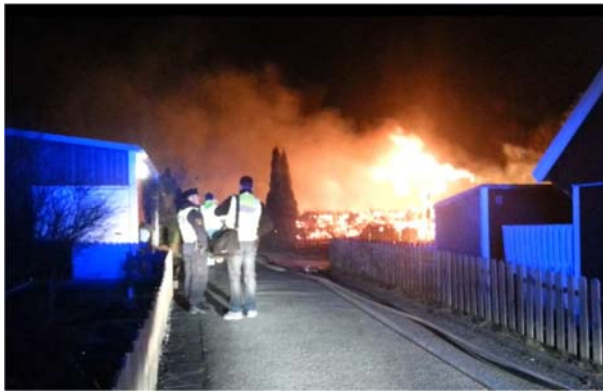
Branden har sedan spridit sig in i respektive radhuslägenhet (i radhuslänga 1) från utsidan, varför befintlig brandavskiljande funktion mellan lägenheterna inte har haft någon verkan. Enligt intervjuer med boende och brandpersonal var brandförloppet i radhuslänga 1 mycket intensivt och inom cirka 40-60 minuter från upptäckt var i stort sett hela radhuslänga 1 totalförstörd (Bild 15). Lägenhet 166 brann något längre då den inte låg i vindriktning från brandens startplats. (Bild 16)

Bild 16. Klockan 02:06. Bild från filmklipp filmat av boende. Bilden visar att det då bara är rester kvar av radhuslänga 1.

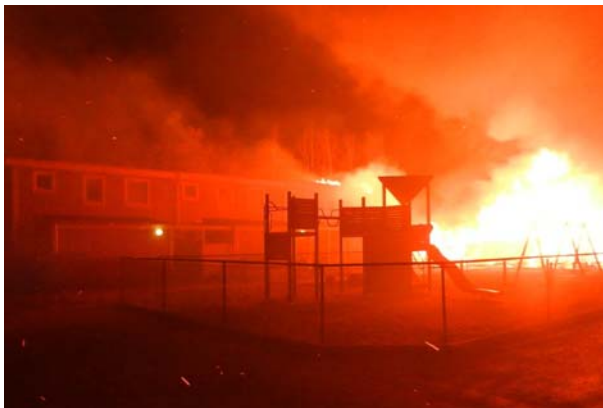
Branden spred sig sedan vidare till radhuslänga 2 (Bild 17). Brandförloppet i radhuslänga 2 blev betydligt långsammare än det i radhuslänga 1. Branden i radhuslänga 2 startade i lägenhet 158 och spred sig vidare invändigt, vilket gjorde att befintliga avskiljningar (B30) fördröjde brandspridningen mellan respektive lägenhet. Dessutom bidrog räddningstjänstens dämpande åtgärder samt en avtagande vindstyrka till det relativt långsamma brandförloppet, jämfört med radhuslänga 1. Branden i radhuslänga 2 pågick från cirka klockan 01:15 till 07:30-08:00, då branden bedömdes vara under kontroll. (Bild 18)

Bild 17. Klockan 01:17. Foton tagna av räddningstjänsten.

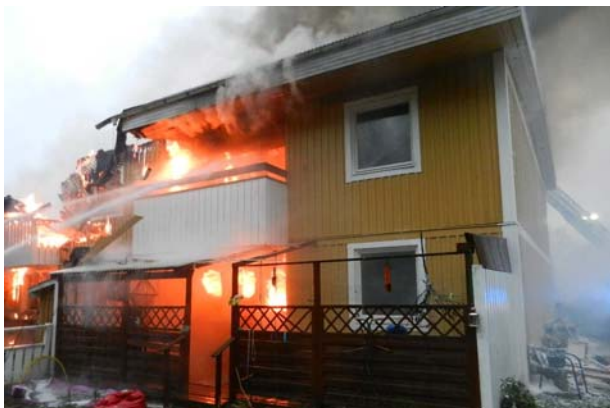
Bild 18. Klockan 06:45. Fullt utbruten brand i sista lägenheten i radhuslänga 2 (från baksidan av nr 154).

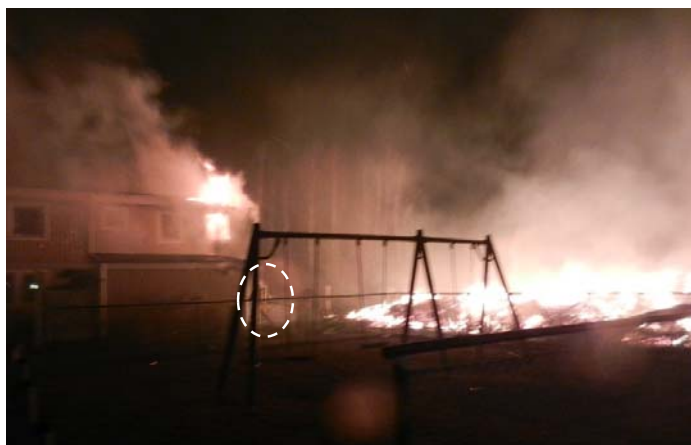
När branden i radhuslänga 1 hade avtagit i intensitet (cirka klockan 02:00) gick det att komma närmare lägenhet 158 (radhuslänga 2). Brandmän från Vänersborgsstyrkan stod då vid hörnet på framsidan av lägenhet 158 och försökte släcka, men det gav ingen effekt med utvändigt släckning. (Bild 26)

Bild 26. Klockan 01:53. Brandmän försökte med utvändigt släckning mot lägenhet 158. Foto taget av räddningstjänsten.

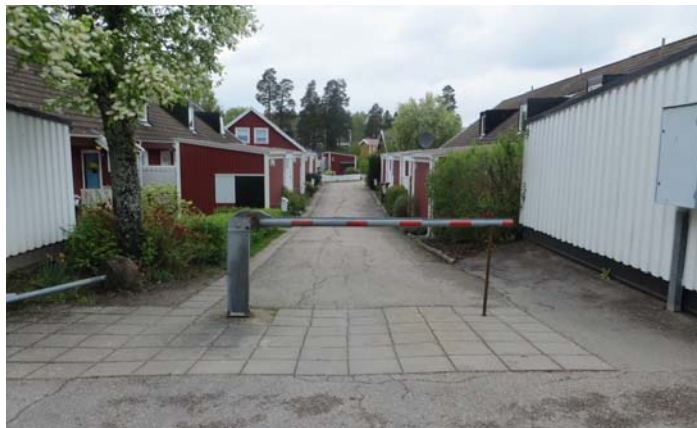
inkörsväg från parkeringsplatsen längsmed Lextorpsvägen. En felplacerad bom, som stod förankrad mitt i gång-/vägbanan (Bild 27), försvårade passagen in i området. Bostadsrättsföreningen har efter branden köpt in en ny bom, som fästs i väggen på garaget, för att uppnå full bredd på inkörsvägen.

Bild 27. Bommen var förankrad mitt i gång-/vägbanan, vilket begränsade vägens bredd även med bommen i uppfällt läge.

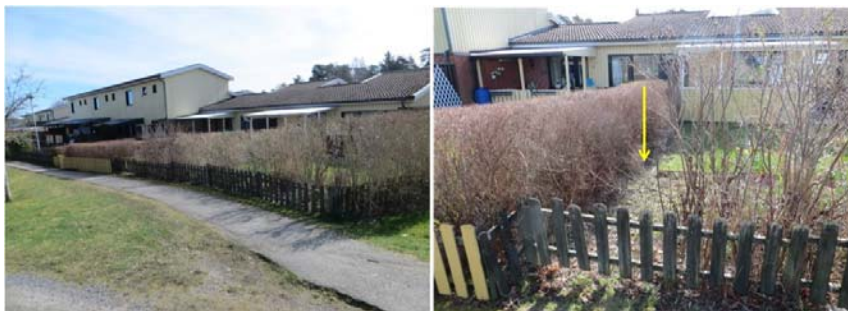
Orsakerna till svårigheterna med att hitta brandposten var framförallt att den inte var uppmärkt med brandpostflagga samt att den var svårtillgängligt placerad (Bild 28). Dessutom var brandpostkartan inte tillräckligt detaljerad för att visa den exakta placeringen (Bild 29).

Bild 28. Bilden till vänster visar att brandpostflagga, som markerar brand post, saknas. Gul pil markerar brandposten, belägen inne i en trädgård.

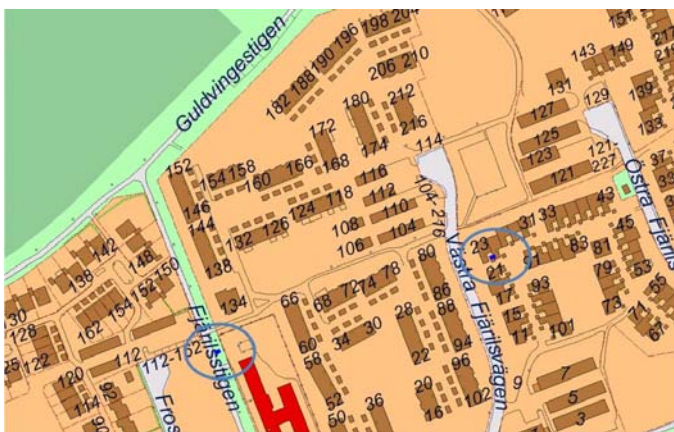
Brandposten vid Fjärilsstigen (som Vänersborg kopplade upp sig mot) markerades med en flagga som pekade åt fel håll. Denna brandpost var dock mer tillgänglig och synlig, och kunde med hjälp av bostadsrättsföreningens ordförande lokaliseras.

Bild 29. Brandpostkarta som visar ungefärlig position på de två närliggande brandposterna. Brandposten till höger var inte uppmärkt med brandpostflagga och brandpostflaggan till den vänstra pekade åt fel håll.

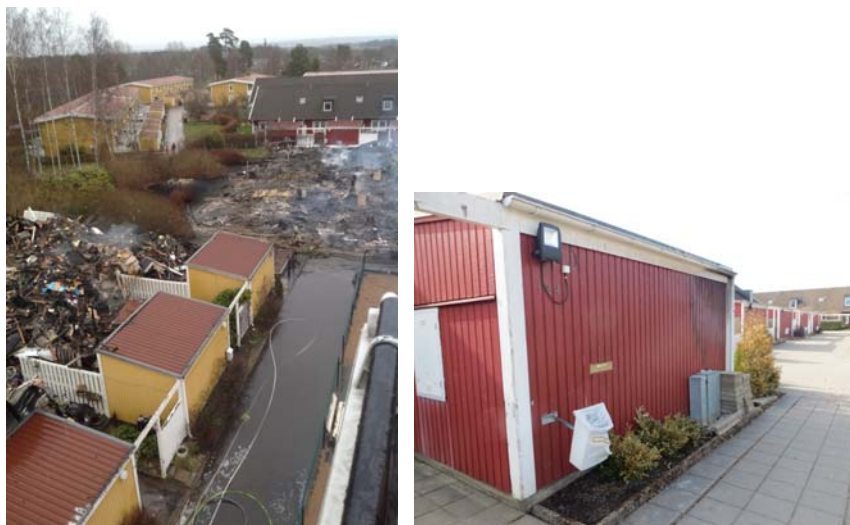
Två radhuslängor med totalt sju lägenheter totalförstördes. Ingen person skadades allvarligt i branden. Intilliggande radhus fick värme- och sotskador på bland annat fasad, altantak, fönsterrutor och brevlådor. Även hus och trädgårdar längre bort i området skadades av gnistregn och sotflagor. (Bild 32)

Bild 32. Två radhuslängor totalförstördes i branden. Intilliggande byggnader fick bland annat skador på fasad, brevlådor och fönster. Foton tagna av räddningstjänsten och olycksutredarna.
