Myndigheten för
samhällsskydd
och beredskap

Elektriska fordon och räddning

En inhämtning av erfarenheter från fältet och rekommenderade arbets sätt

Publikationsnummer MSB1533 – April 2020
ISBN 978-91-7383-29-2

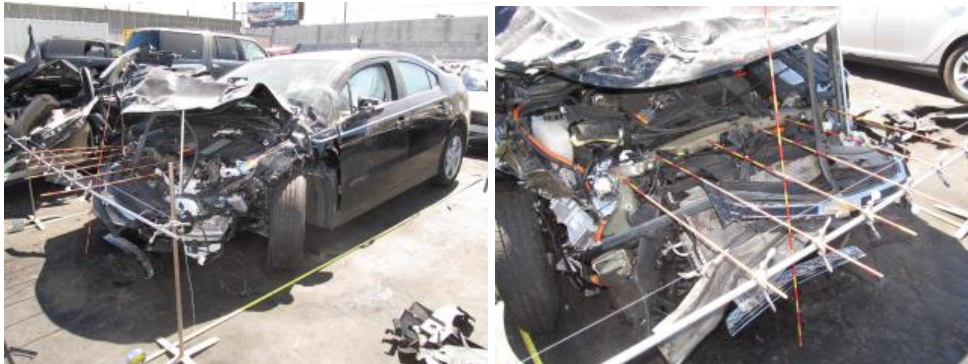
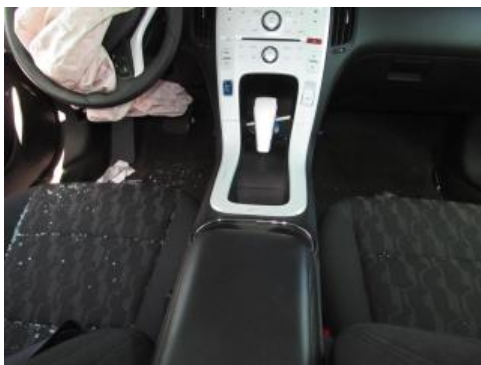
Denna kollision har mer karaktären av en så kallad "underride" då kylarbalken är betydligt mer intryckt än stötfångarbalken. Detta har lett till stora deformationer i motorutrymmets övre del. Som framgår av tidigare avsnitt så finns 12V batteriet i denna modell i bagageutrymmet. Vidare så finns det två metoder att stänga av HS systemet. Dels en strömbrytare under mittkonsolen och dels att klippa en märkt kabel i bagageutrymmet. Mittkonsolen är som framgår av bilden ovan fortfarande på plats så strömbrytaren under denna har därför med säkerhet inte brukats. Finns inga bevis för att åtgärder utförts i

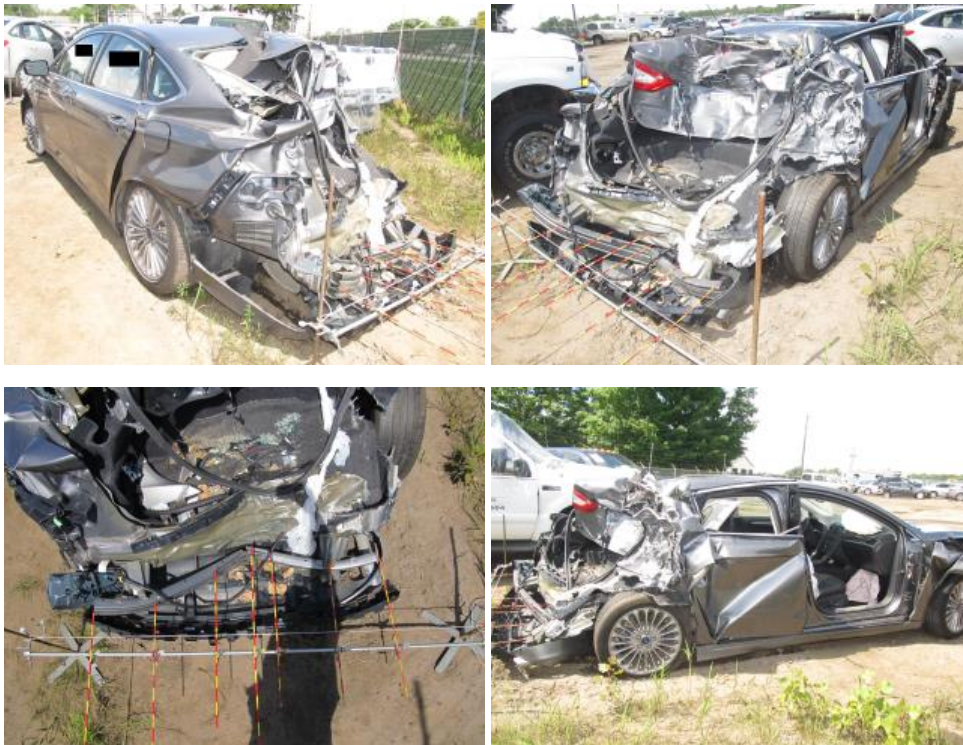
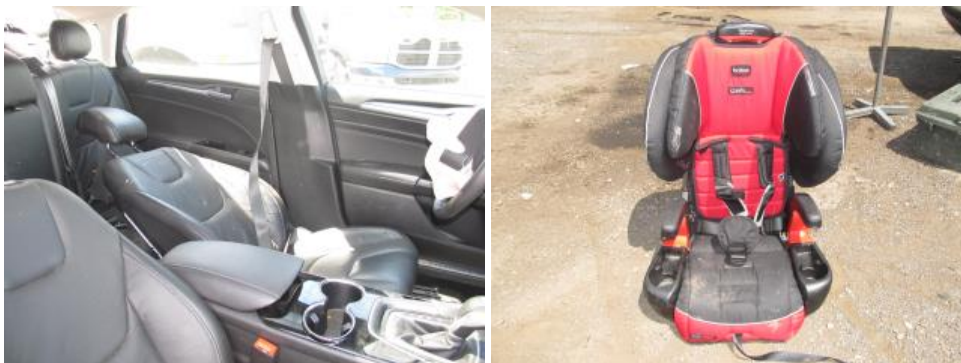
Som framgår av bilderna har fronten av det påkörande fordonet i huvudsak träffat ovanför bakre stötfångare vilket har lett till att huvudsaklig deformation finns ovanför golvet. Detta innebär att området kring batteriet har relativt små deformationer. På en av bilderna är litiumjon-batteriet synligt. Av bilderna på fordonet framgår det också att man lyft av minuspolen på 12 V batteriet i bagageutrymmets vänstra del. De bägge åkande i framsätena har deformerat ryggstöden bakåt på grund av kollisionen. Passagerarsätet dock något mindre då deformationen förmodligen stoppades av bilbarnstolen bak. Ingen klippning av har skett förutom att passagerardörren fram som har tagits loss genom kapning av dörrgångjärnen. Den enda rimliga förklaringen om hur flickan i baksätet har tagits ur fordonet är att detta skett genom fönsteröppningen i höger bakdörr.

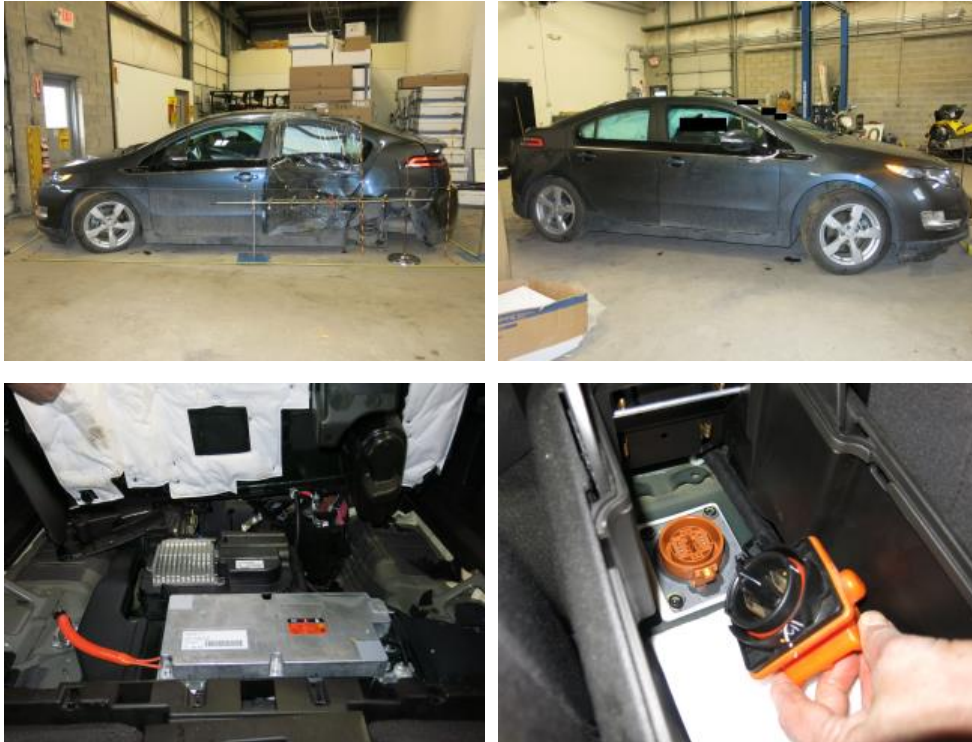
Det andra fordonet träffade vänster bakdörr samt vänster hjul. Kollisionen orsakade ett brott i hjulaxeln till vänster hjul vilket medförde att hjulet lossnade från bilen. Eftersom den skadade personen befann sig höger fram gick dörren lätt att öppna och ingen klippning i karossen behövdes utföras. Som framgår av fotografiet nådde inte deformationerna fram till batteriet. Ett annat fotografi visar att huvudströmbrytaren till högspänningssystemet har använts.

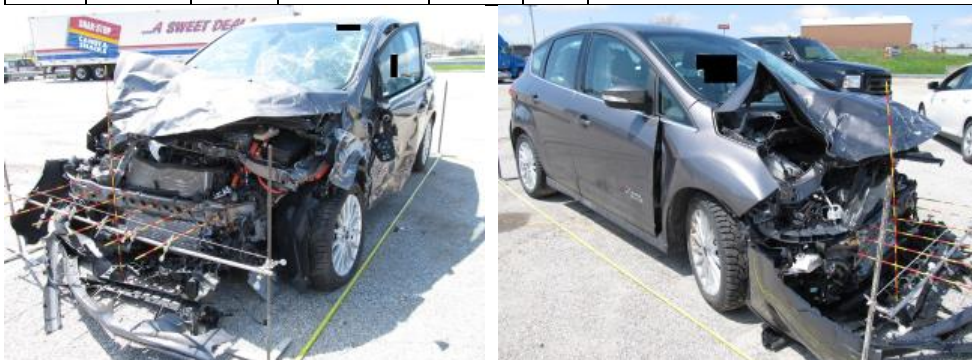
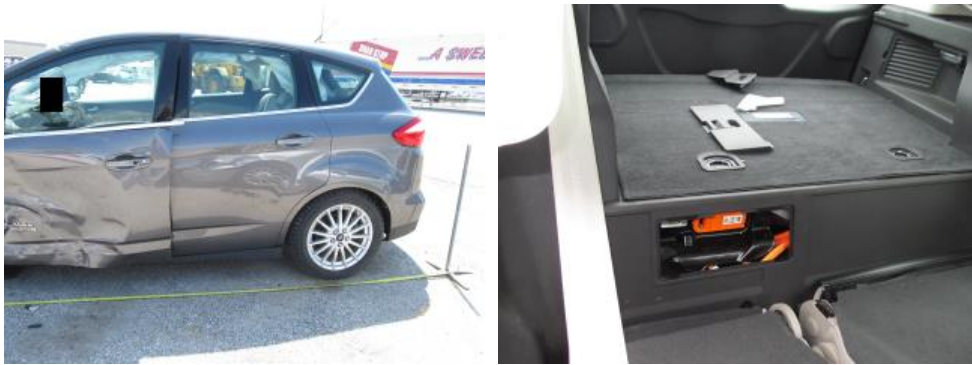
Huvudsaklig deformation på vänster front. Högspänningskablar är exponerade i fronten. Framdörren gick att öppna trots stora deformationer varför ingen klippning av karossen behövde utföras. Ett foto av högspänningsbatteriet visar att åtgärder för att stänga av huvudströmbrytaren har utförts då luckan är borttagen.

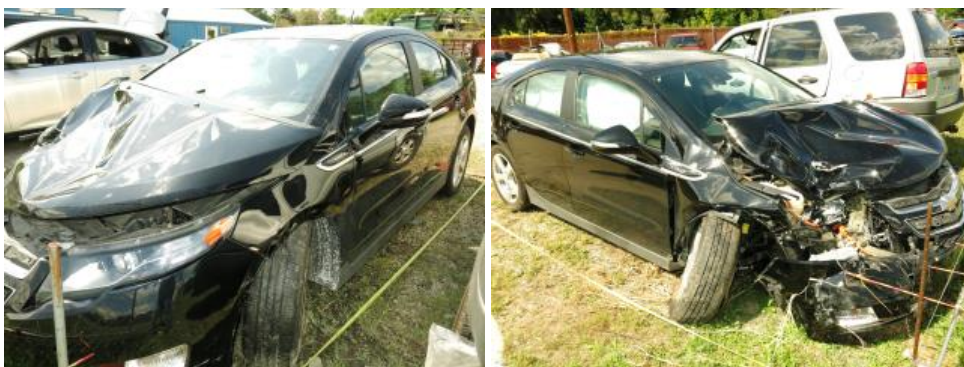
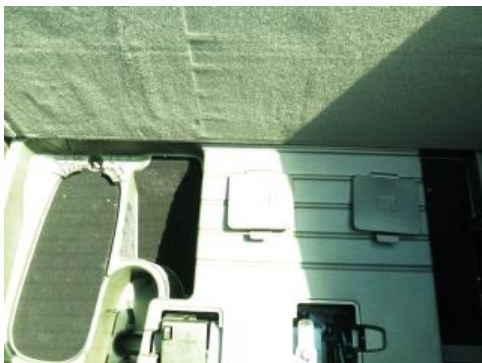
Kollisionen har i huvudsak skett på höger sida. Detta har medfört att det varit lätt att öppna vänster framdörr och föraren har själv, med lite hjälp, tagit sig ur bilen. Vid besiktningen har dock besiktningsmannen tittat på batteriet men fotot visar förmodligen inte batteriet utan andra högspänningsinstallationer i bagageutrymmet.

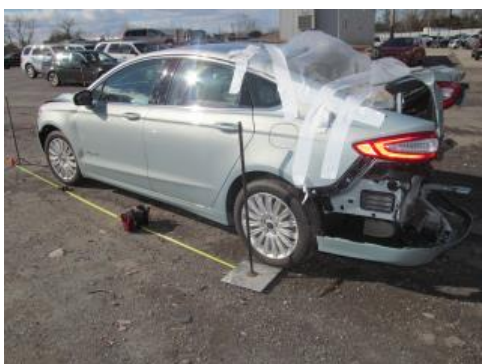
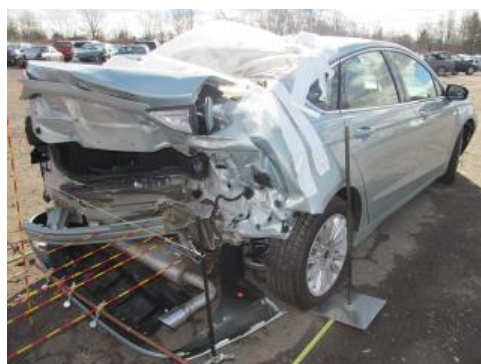
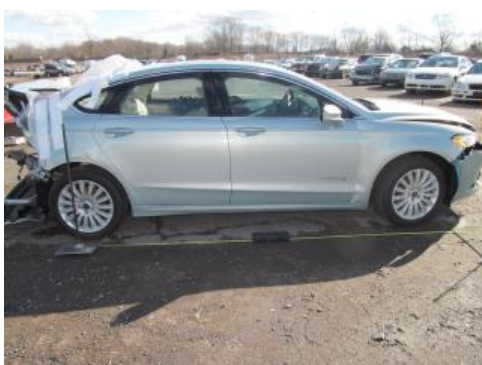
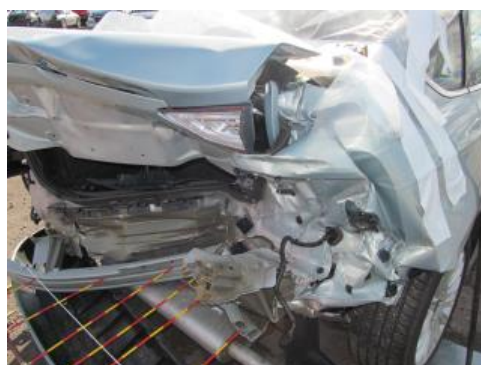
Det finns ingen räddningsaspekt i detta fall eftersom förardörren inte var deformerad och föraren tog sig ur bilen för egen maskin. Däremot har deformationerna i bakpartiet förmodligen nått fram till högspänningsbatteriet. Det är därför förvånande att besiktningsmannen inte har dokumenterat batteriets eventuella deformationer.

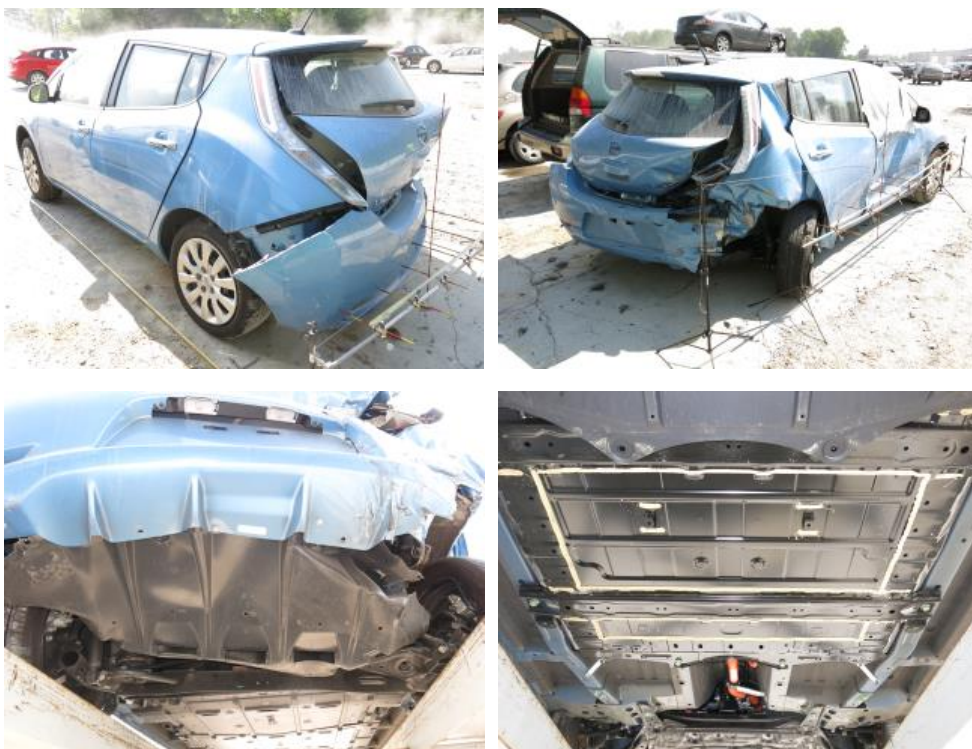
Bakändeskollisionen var relativt kraftig, som framgår av bilderna har bakaxelupphängningen deformerats så att höger bakhjul har trycks kraftigt framåt mot främre hjulhus. Besiktningsmannen har placerat bilen på en lyft för att kunna inspektera eventuella skador på batteriet. Inga skador kunde hittas då batteriet är placerat under golvet i kupén.

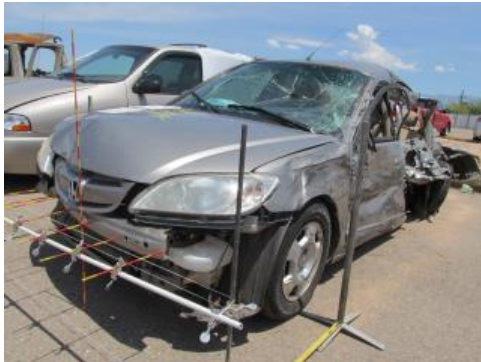
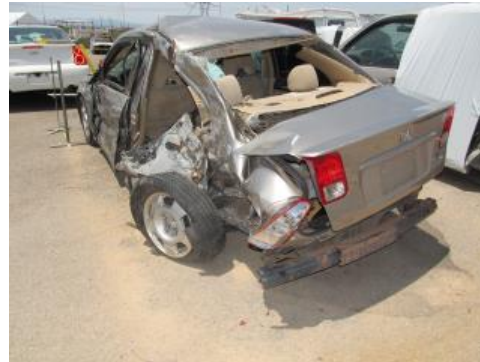
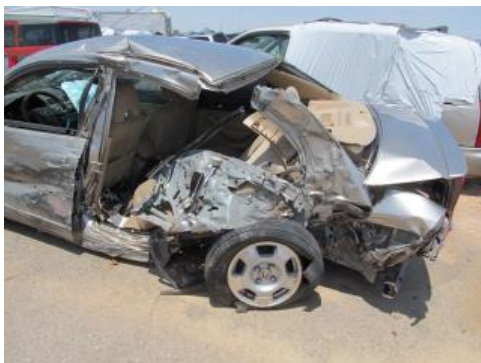
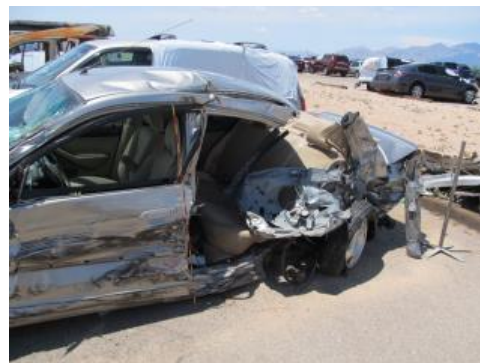
Kraftiga deformationer i bilens vänstra bakre del där bakaxeln har förskjutits bakåt. Takets vänstra och centrala delar har slitits av. Högspänningsbatteriet är på denna modell placerat i längdled ungefär vid bakaxelns centrum varför batteriområdet med största sannolikhet är deformerat. Det finns dock inget som tyder att besiktningsmannen har dokumenterat detta.

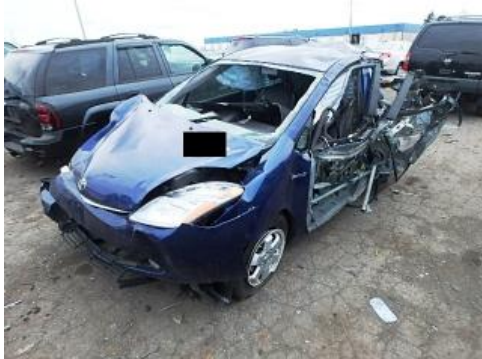
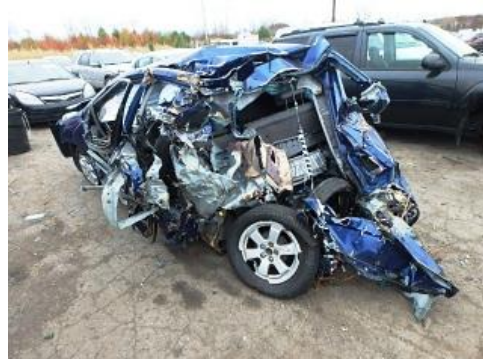
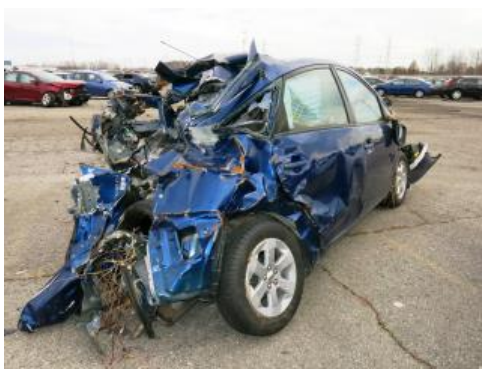
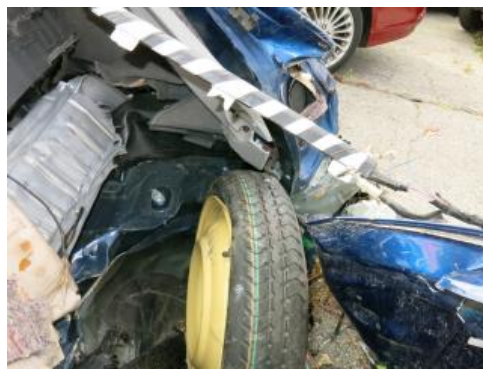
Som framgår av bilderna är bilen mycket deformerad i bakre strukturer, deformationerna har nått baksätetsryggen på vänster sida. Det finns en enda bild som visar batteriet och som framgår av denna är batteriet deformerat. Ingen klippning av bilen kan ses, istället verkar vänster framdörr vara uppbruten. Detta fall kan representera värsta tänkbara scenario, en bil med skadat högspänningsbatteri som ligger på taket med en svårt skadad åkande. Det är naturligtvis väldigt svårt att genomföra de avstängningsprocedurer som tillverkarna rekommenderar under dessa förutsättningar. Vidare så är högspänningsbatteriet på denna modell relativt litet och är placerat längst fram i bagagerummet. Man kan bara spekulera hur utfallet hade varit med ett större litiumjon-batteri i bagageutrymmet.

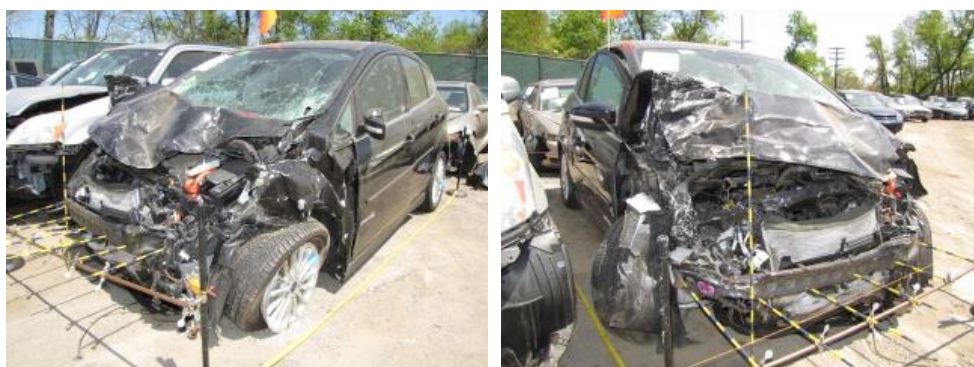
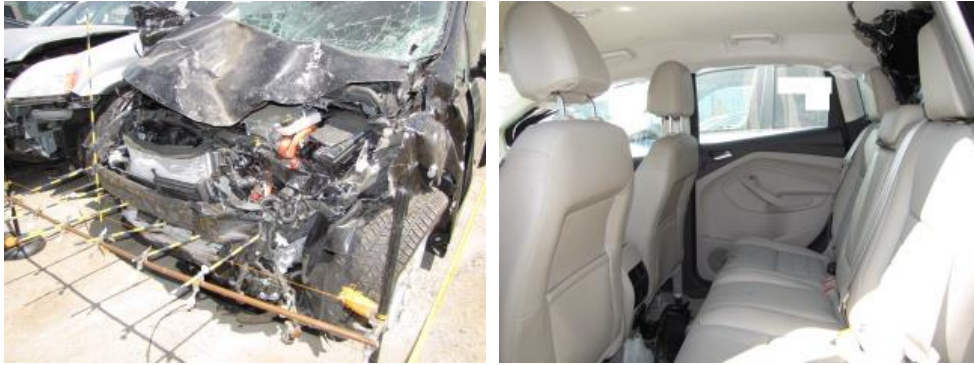
Som framgår av bilderna så är kollisionen närmast att betrakta som en så kallad underride där de största deformationerna är ovanför stötfångaren. Eftersom 12V-batteriet befinner sig i bagageutrymmet var det intakt efter kollisionen, om det är urkopplat eller går inte att avgöra då bagageutrymmet inte har undersökts. Detta innebär även att litiumjonbatteriet inte har inspekterats. Strömbrytaren för högspänningssystemet finns på batteriet, för att nå denna måste ryggstödet bak fällas. Att ryggstödet inte är fällt i bilden ovan tyder på att detta inte utförts.

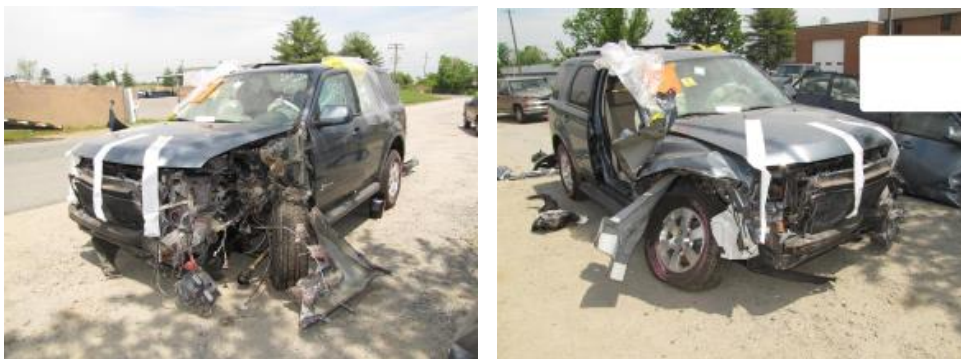
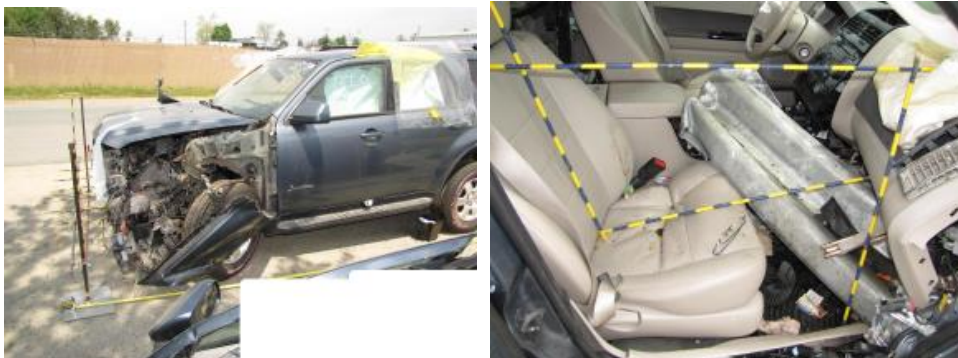
Denna kollision har två förlopp. Den första kollisionen med räckesändan orsakade deformationerna i frontens vänstra del. Räcket lossnade sedan från sina infästningar och trängde in genom området mellan golvet och torpedväggen på höger sida. Som framgår av bilden ovan så trängde räcket ända in till mittkonsolen. Räcket klippte av bägge underbenen på passageraren fram. I den första kollisionen med räckesändan krossades 12V batteriet helt vilket med största säkerhet slog ut även HS systemet. Denna typ av kollision är dock intressant ur batterisäkerhetsperspektiv. Skulle en sådan penetrering ske i batteriområdet för ett litium-jon batteri på detta sätt skulle med all säkerhet en brand uppstå.

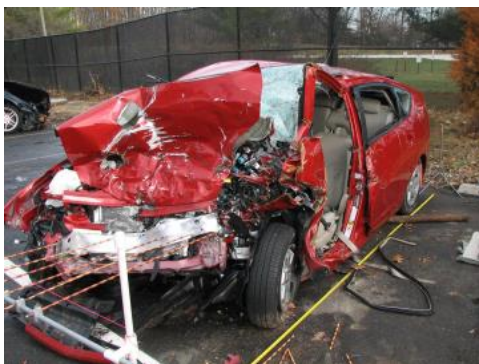
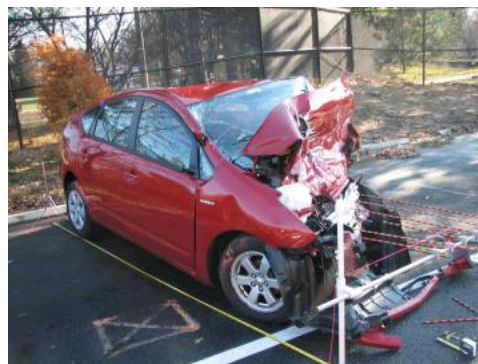
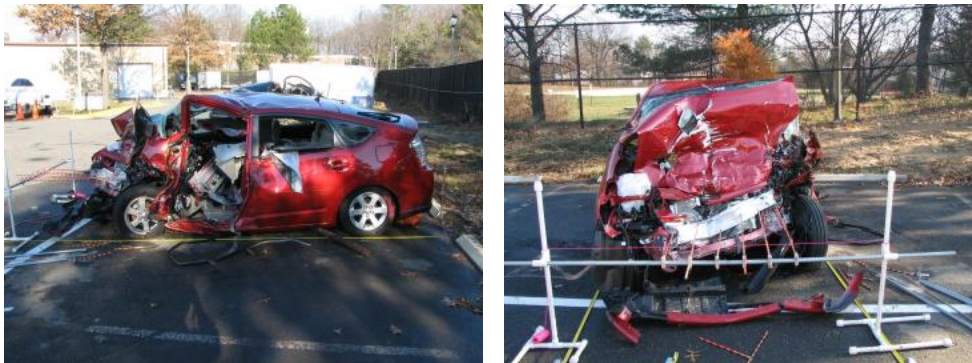
Kollisionskrafterna var koncentrerade på vänster sida vilket medförde stora deformationer av tröskel och A-stolpen. Detta ledde i sin tur stora dörröppningsdeformationer med fastklämd dörr som resultat samt stor ratt och instrumentpanelinträngning. Man har påbörjat klippning på höger A-stolpe och C-stolpe men inte fullföljt på vänster sida. Istället har man kapat av gångjärnen på dörren och på så sätt öppnat denna. Det finns inga foton som bekräftar att man vid besiktningen analyserat batteriinstallationen.

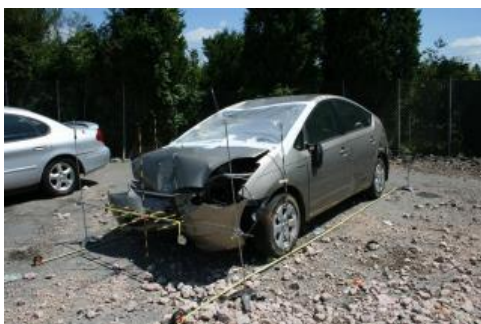
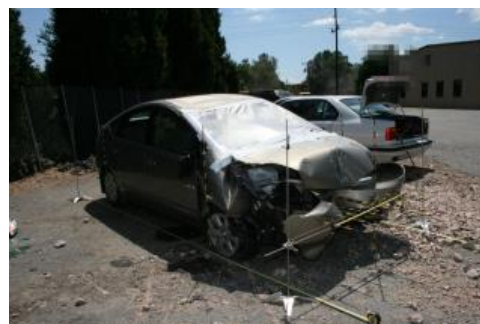
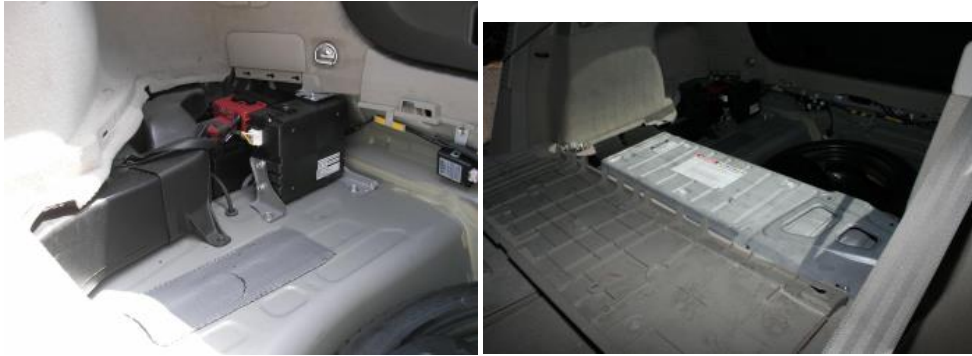
Bilen behövdes inte klippas eftersom alla dörrar kunde öppnas. Detta är dock det enda fallet som hittats i CIREN materialet där batteriinstallationen undersökts och dokumenterats. Detta framgår av fotografierna ovan av batteriinstallationen.
