Elektriska fordon och räddning

En inhämtning av erfarenheter från fältet
och rekommenderade arbetssätt

Utförare Umeå universitet

Publikationsnummer: MSB1533 – maj 2023

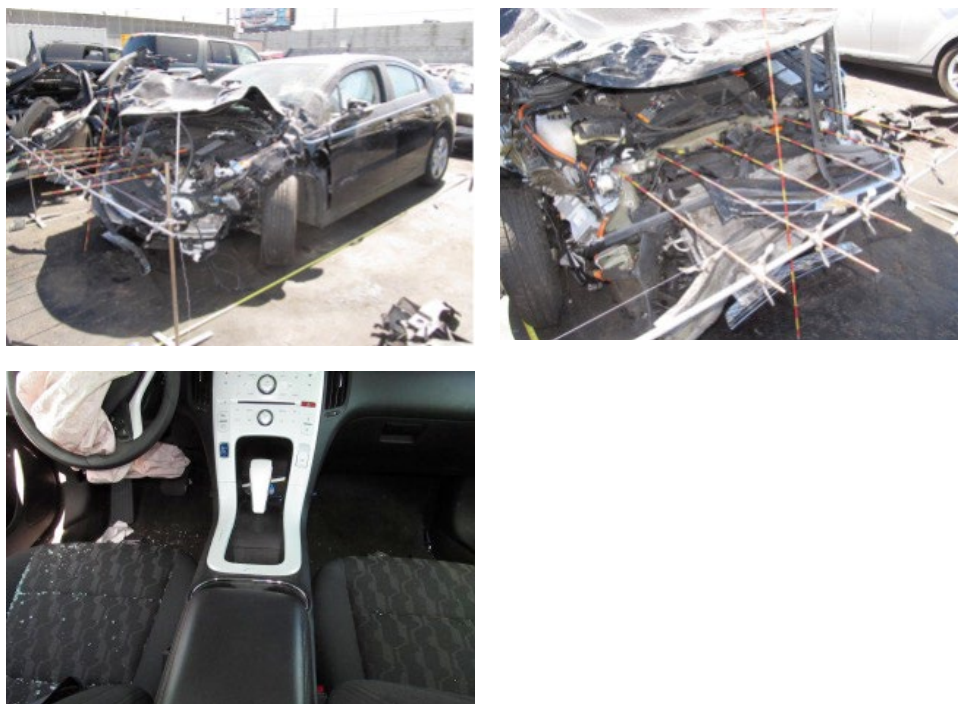
Figur 24. Foto på krockad bil.

Denna kollision har mer karaktären av en så kallad ”underride” då kylarbalken är betydligt mer intryckt än stötfångarbalken. Detta har lett till stora deformationer i motorutrymmets övre del. Som framgår av tidigare avsnitt så finns 12V batteriet i denna modell i bagageutrymmet. Vidare så finns det två metoder att stänga av HS systemet. Dels en strömbrytare under mittkonsolen och dels att klippa en märkt kabel i bagageutrymmet. Mittkonsolen är som framgår av bilden ovan fortfarande på plats så strömbrytaren under denna har därför med säkerhet inte brukats. Finns inga bevis för att åtgärder utförts i bagageutrymmet. Att föraren lämnade fordonet själv kan även indikera att räddningstjänsten inte befattat sig med fordonet.

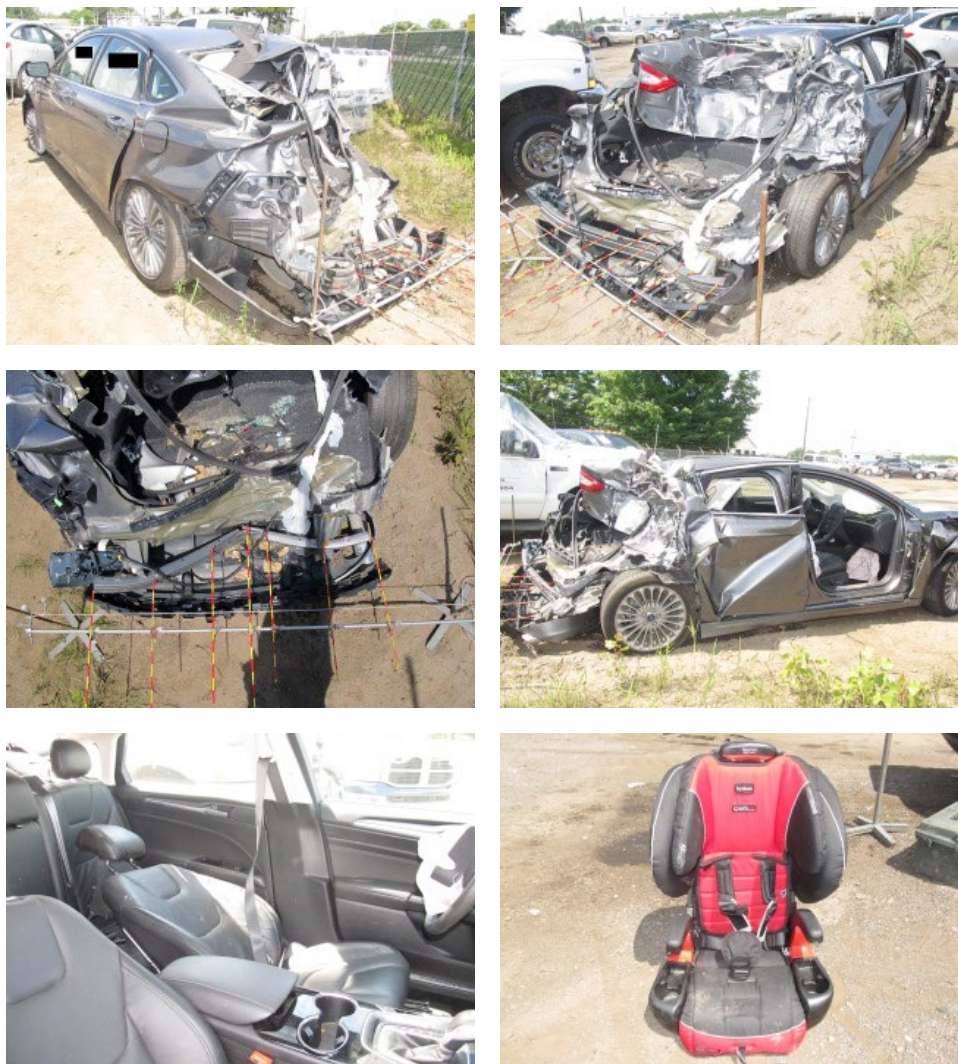
Figur 25. Foto på krockad bil och bilbarnstol från krockad bil.

Som framgår av bilderna har fronten av det påkörande fordonet i huvudsak träffat ovanför bakre stötfångare vilket har lett till att huvudsaklig deformation finns ovanför golvet. Detta innebär att området kring batteriet har relativt små deformationer. På en av bilderna är litiumjon-batteriet synligt. Av bilderna på fordonet framgår det också att man lyft av minuspolen på 12V batteriet i bagageutrymmets vänstra del. De bägge åkande i framsätena har deformerat ryggstöden bakåt på grund av kollisionen. Passagerarsätet dock något mindre då deformationen förmodligen stoppades av bilbarnstolen bak. Ingen klippning av har skett förutom att passagerardörren fram som har tagits loss genom kapning av dörrgångjärnen. Den enda rimliga förklaringen om hur flickan i baksätet har tagits ur fordonet är att detta skett genom fönsteröppningen i höger bakdörr.

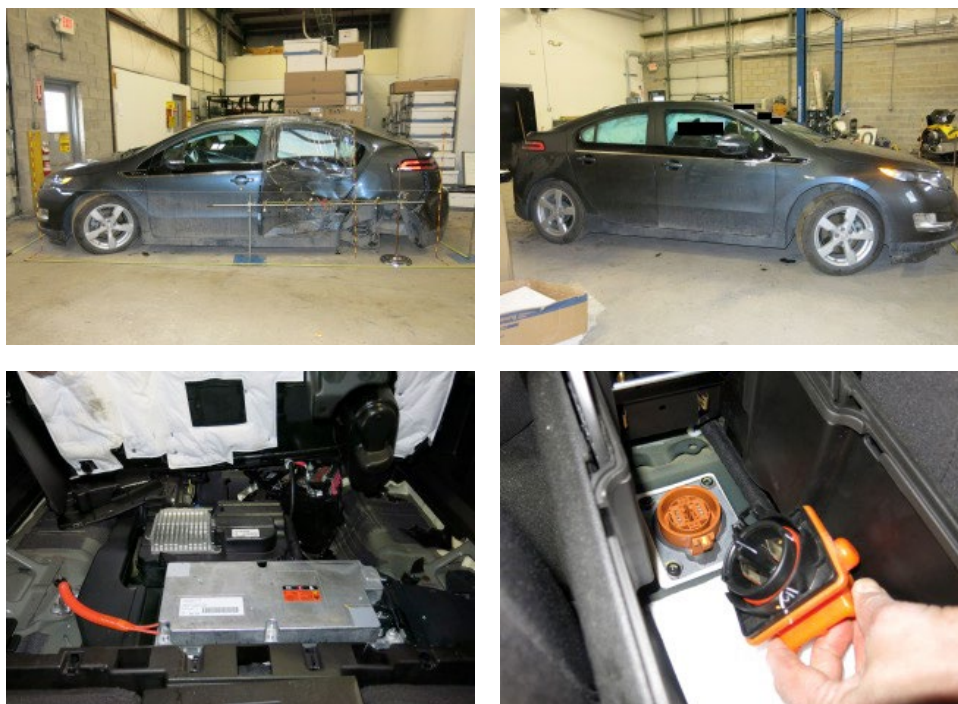
Figur 26. Foto på krockad bil.

Det andra fordonet träffade vänster baktörr samt vänster hjul. Kollisionen orsakade ett brott i hjulaxeln till vänster hjul vilket medförde att hjulet lossnade från bilen. Eftersom den skadade personen befann sig höger fram gick dörren lätt att öppna och ingen klippning i karossen behövdes utföras. Som framgår av fotografiet nådde inte deformationerna fram till batteriet. Ett annat fotografi visar att huvudströmbrytaren till högspänningssystemet har använts.

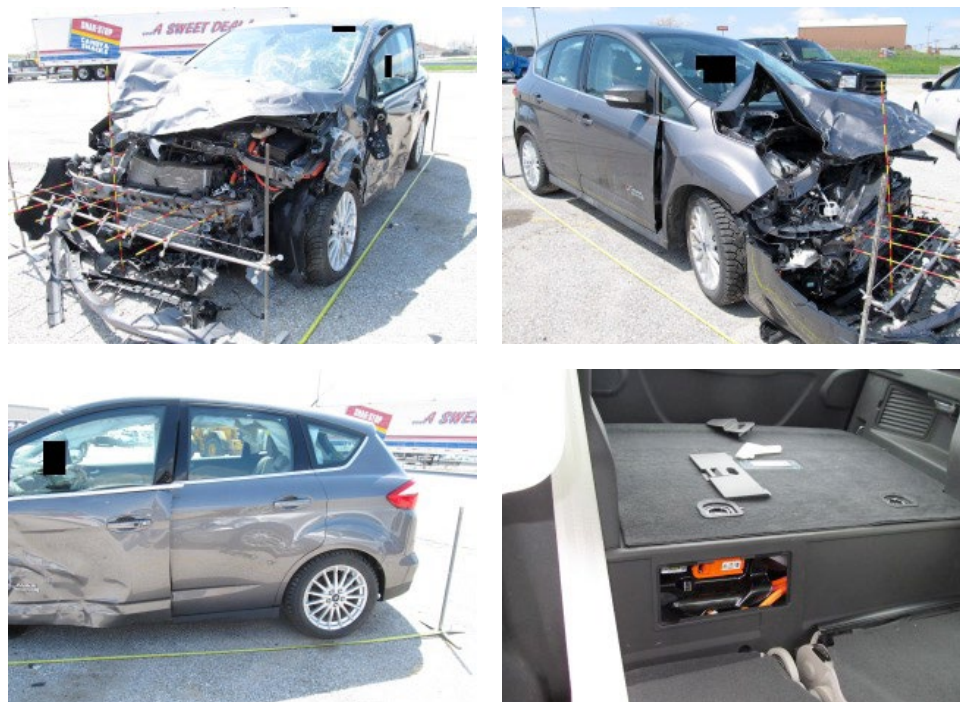
Figur 27. Foto på krockad bil.

Huvudsaklig deformation på vänster front. Högspänningskablar är exponerade i fronten. Framdörren gick att öppna trots stora deformationer varför ingen klippning av karossen behövde utföras. Ett foto av högspänningsbatteriet visar att åtgärder för att stänga av huvudströmbrytaren har utförts då luckan är borttagen.

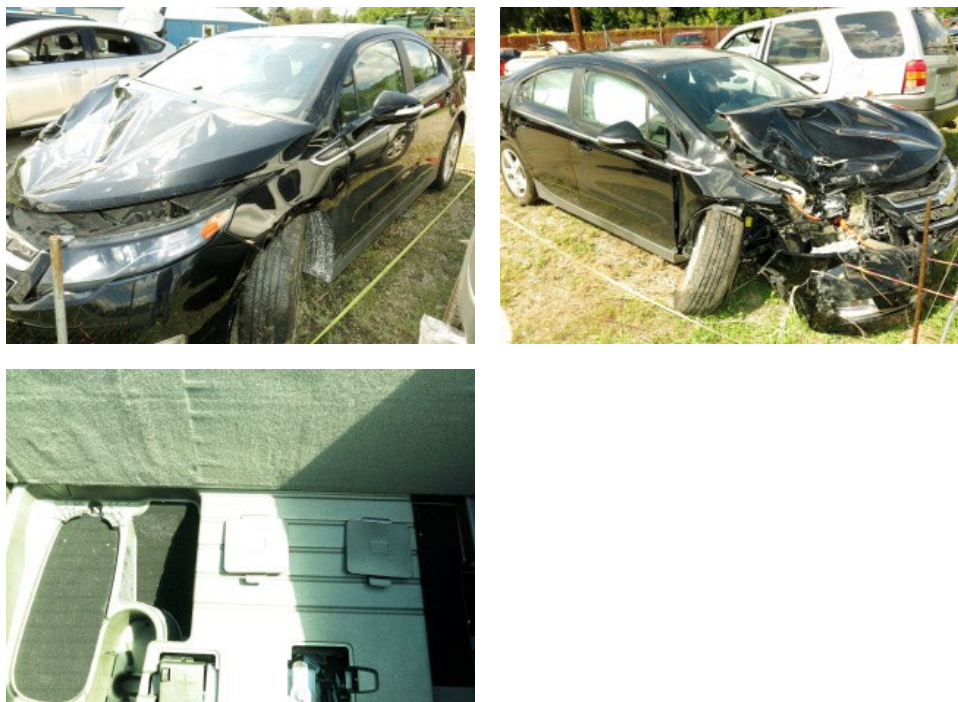
Figur 28. Foto på krockad bil.

Kollisionen har i huvudsak skett på höger sida. Detta har medfört att det varit lätt att öppna vänster framdörr och föraren har själv, med lite hjälp, tagit sig ur bilen. Vid besiktningen har dock besiktningsmannen tittat på batteriet men fotot visar förmodligen inte batteriet utan andra högspänningsinstallationer i bagageutrymmet.

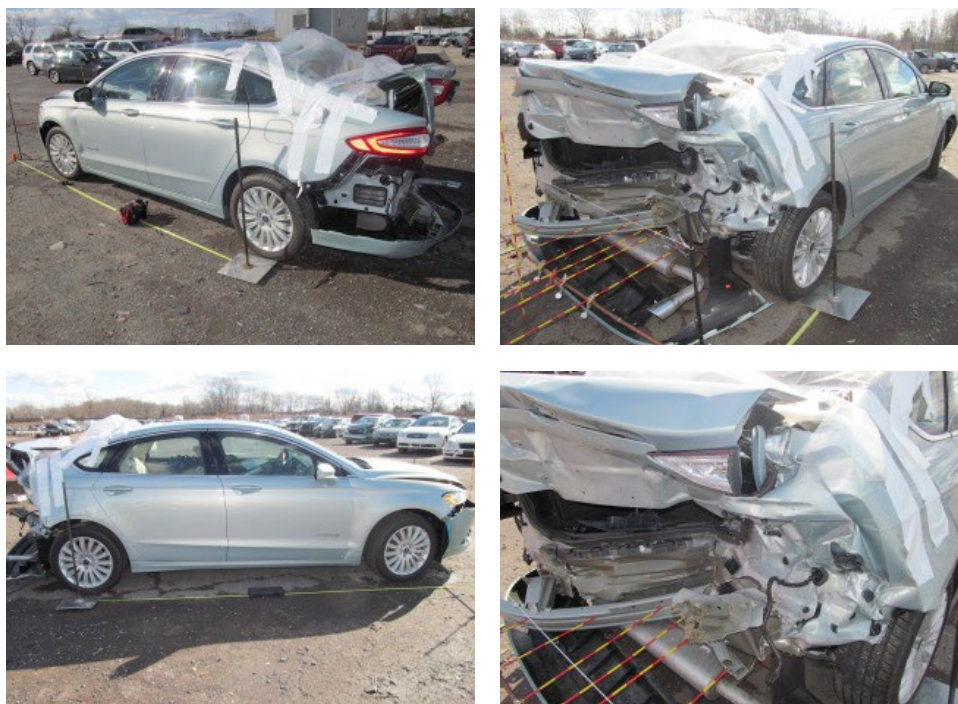
Figur 29. Foto på krockad bil.

Det finns ingen räddningsaspekt i detta fall eftersom förardörren inte var deformationerad och föraren tog sig ur bilen för egen maskin. Däremot har deformationerna i bakpartiet förmodligen nått fram till högspänningsbatteriet. Det är därför förvånande att besiktningsmannen inte har dokumenterat batteriets eventuella deformationer.

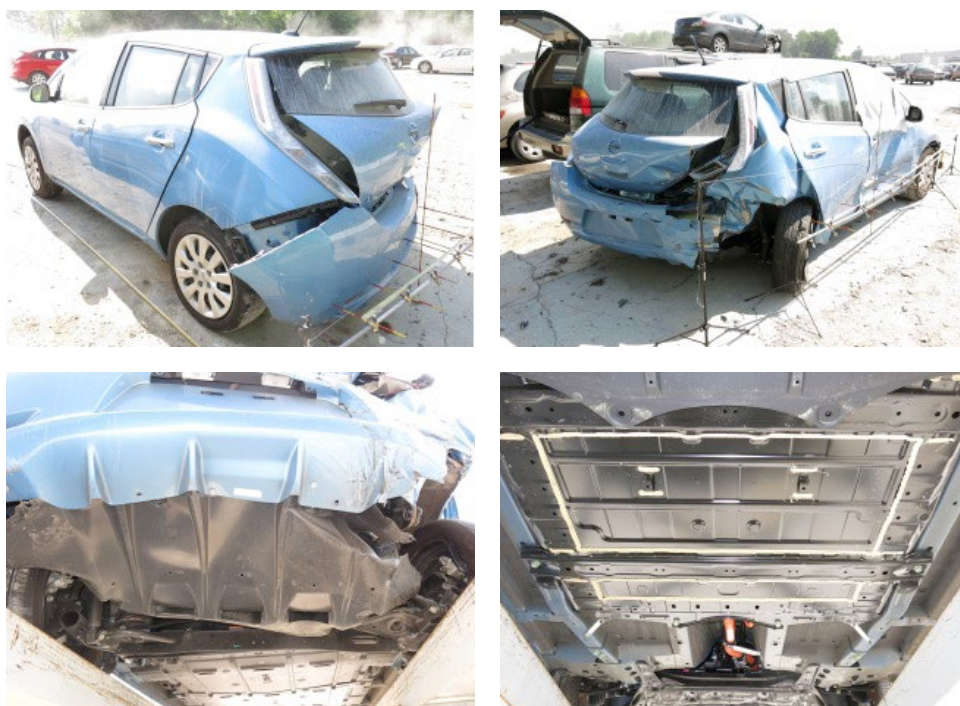
Figur 30. Foto på krockad bil.

Bakändeskollisionen var relativt kraftig, som framgår av bilderna har bakaxelupphängningen deformerats så att höger bakhjul har trycks kraftigt framåt mot främre hjulhus. Besiktningsmannen har placerat bilen på en lyft för att kunna inspektera eventuella skador på batteriet. Inga skador kunde hittas då batteriet är placerat under golvet i kupén.

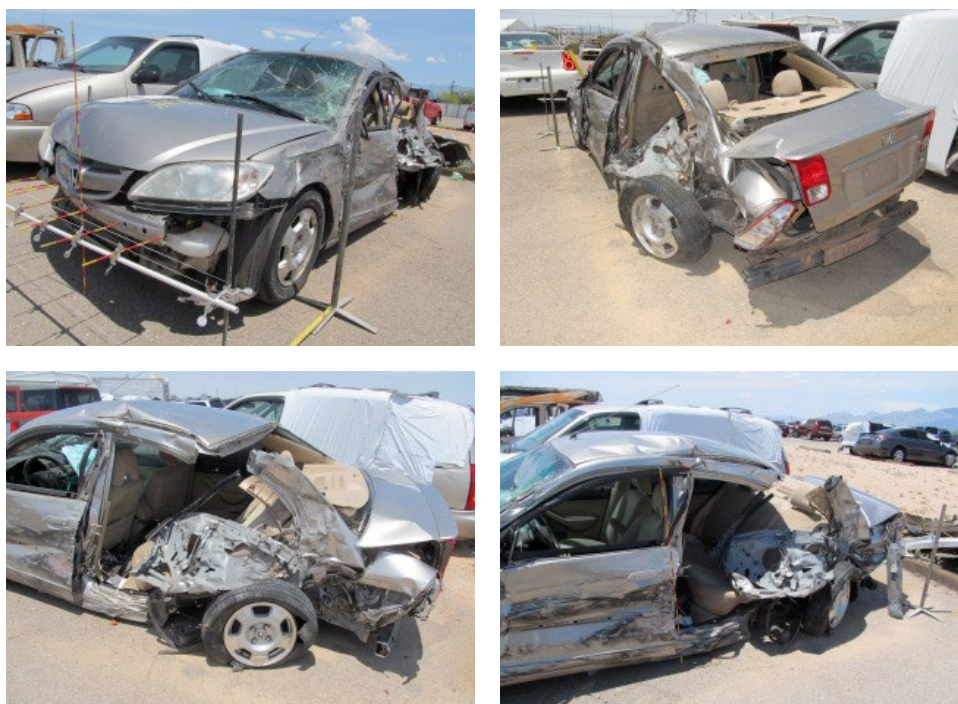
Figur 31. Foto på krockad bil.

Kraftiga deformationer i bilens vänstra bakre del där bakaxeln har förskjutits bakåt. Takets vänstra och centrala delar har slitits av. Högspänningsbatteriet är på denna modell placerat i längdled ungefär vid bakaxelns centrum varför batteriområdet med största sannolikhet är deformerat. Det finns dock inget som tyder att besiktningsmannen har dokumenterat detta.

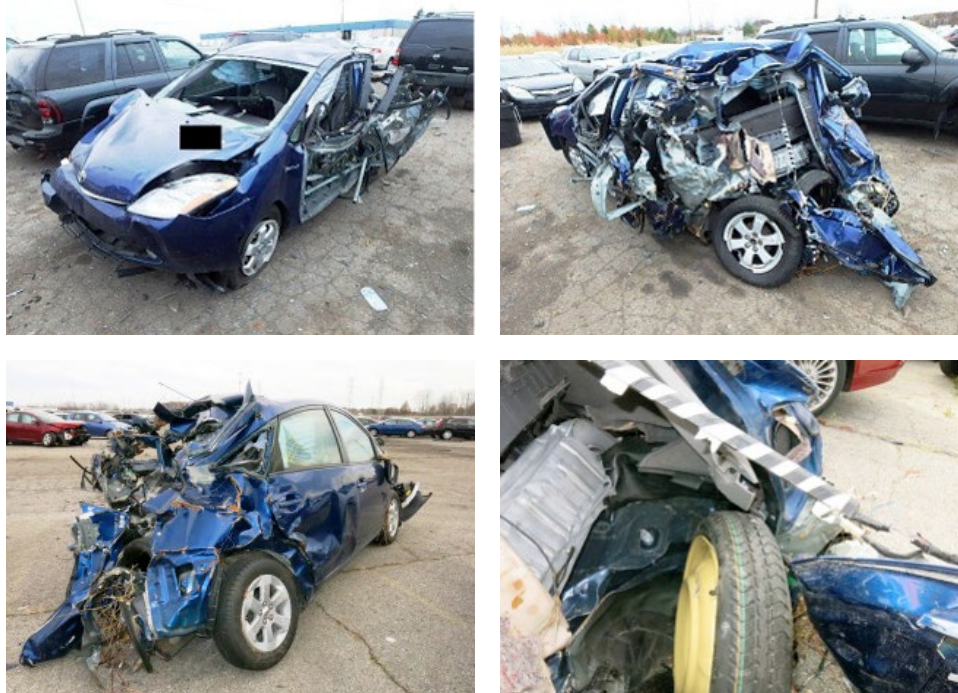
Figur 32. Foto på krockad bil.

Som framgår av bilderna är bilen mycket deformerad i bakre strukturer, deformationerna har nått baksätetsryggen på vänster sida. Det finns en enda bild som visar batteriet och som framgår av denna är batteriet deformerat. Ingen klippning av bilen kan ses, istället verkar vänster framdörr vara uppbruten. Detta fall kan representera värsta tänkbara scenario, en bil med skadat högspänningsbatteri som ligger på taket med en svårt skadad åkande. Det är naturligtvis väldigt svårt att genomföra de avstängningsprocedurer som tillverkarna rekommenderar under dessa förutsättningar. Vidare så är högspänningsbatteriet på denna modell relativt litet och är placerat längst fram i bagagerummet. Man kan bara spekulera hur utfallet hade varit med ett större litiumjon-batteri i bagageutrymmet.

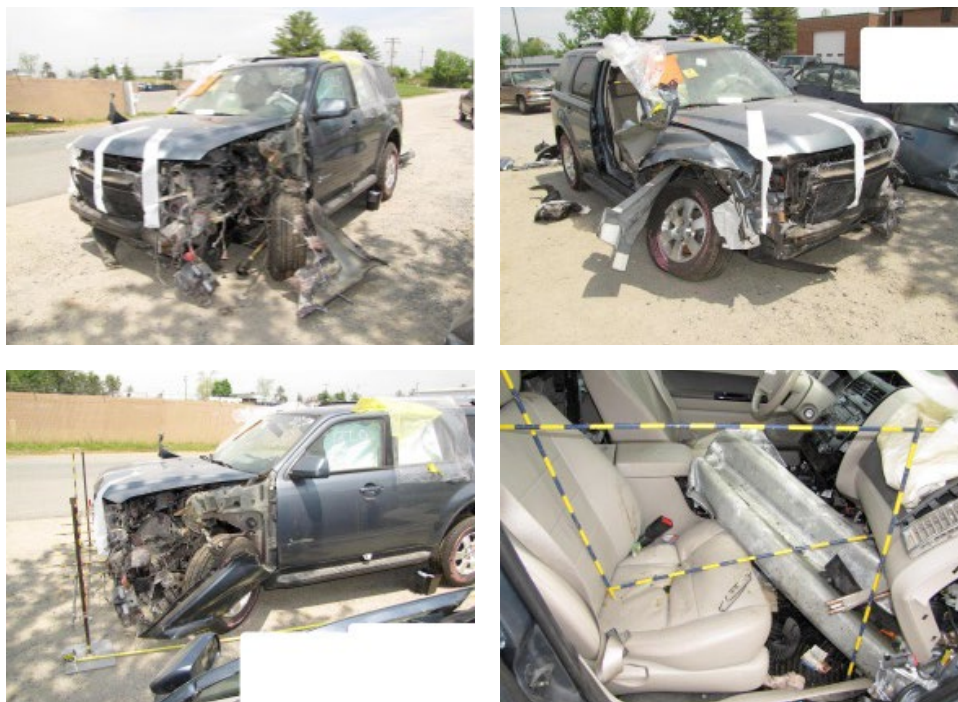
Figur 34. Foto på krockad bil.

Denna kollision har två förlopp. Den första kollisionen med räckesändan orsakade deformationerna i frontens vänstra del. Räcket lossnade sedan från sina infästningar och trängde in genom området mellan golvet och torpedväggen på höger sida. Som framgår av bilden ovan så trängde räcket ända in till mittkonsolen. Räcket klippte av bägge underbenen på passageraren fram. I den första kollisionen med räckesändan krossades 12V batteriet helt vilket med största säkerhet slog ut även HS systemet. Denna typ av kollision är dock intressant ur batterisäkerhetsperspektiv. Skulle en sådan penetrering ske i batteriområdet för ett litium-jon batteri på detta sätt skulle med all säkerhet en brand uppstå.

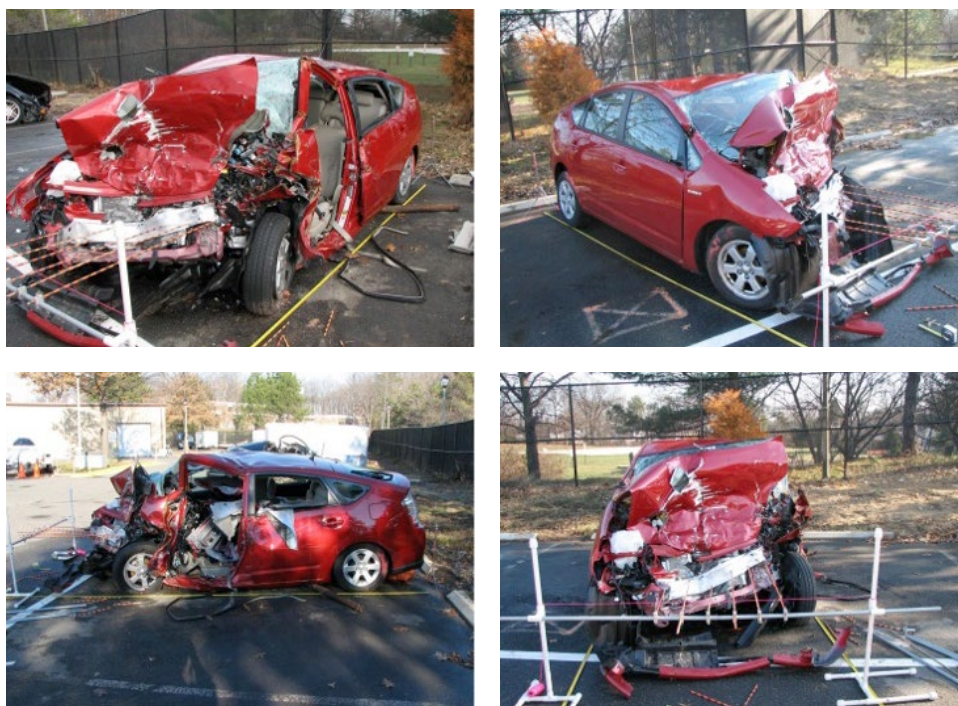
Figur 35. Foto på krockad bil.

Kollisionskrafterna var koncentrerade på vänster sida vilket medförde stora deformationer av tröskel och A-stolpen. Detta ledde i sin tur stora dörröppningsdeformationer med fastklämd dörr som resultat samt stor ratt och instrumentpanelinträngning. Man har påbörjat klippning på höger A- stolpe och C- stolpe men inte fullföljt på vänster sida. Istället har man kapat av gångjärnen på dörren och på så sätt öppnat denna. Det finns inga foton som bekräftar att man vid besiktningen analyserat batteriinstallationen.

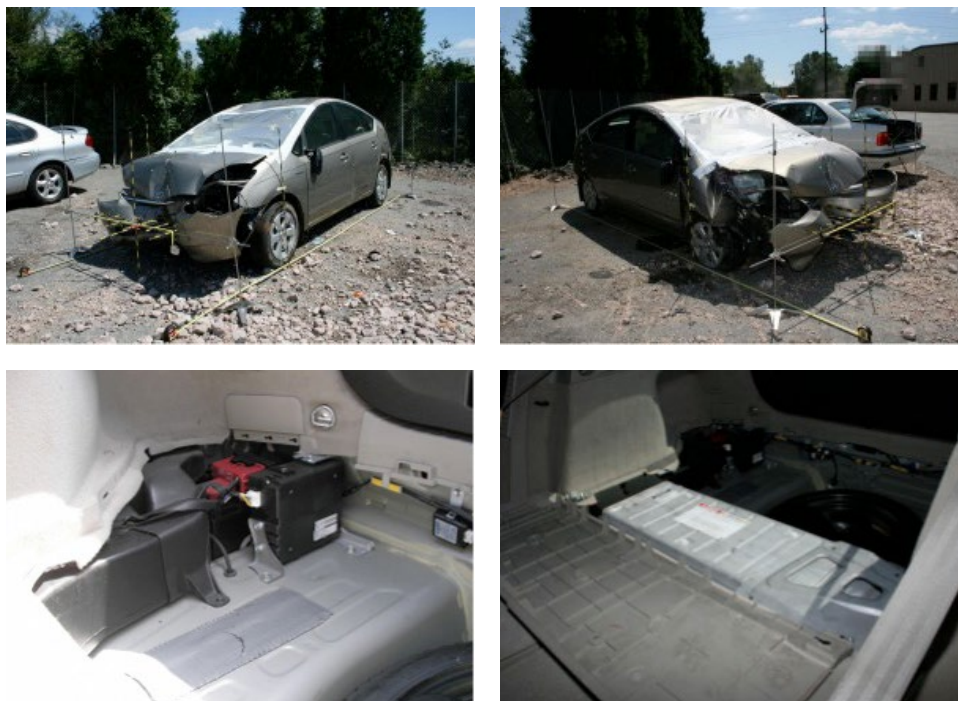
Figur 36. Foto på krockad bil.

Bilen behövdes inte klippas eftersom alla dörrar kunde öppnas. Detta är dock det enda fallet som hittats i CIREN materialet där batteriinstallationen undersökts och dokumenterats. Detta framgår av fotografierna ovan av batteriinstallationen.
