TUNNELBANEOLYCKAN

I BAKU, AZERBAIJAN

28 OKTOBER 1995

RAPPORT RÄDDNINGSTJÄNSTAVDELNINGEN P22-133/96

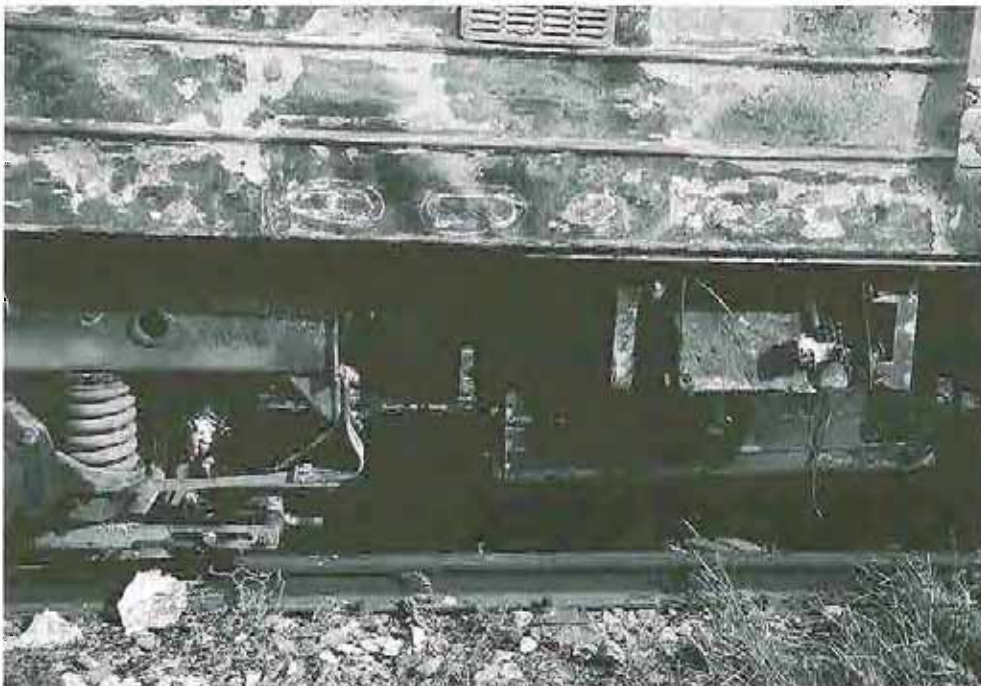
Någonstans före station Uldus har det uppstått en kortslutning i den elektriska utrustningen vid det bakre boggien på den fjärde vagnen. Kortslutningen har resulterat i en ljusbåge någonstans mellan vagnens strömavtagare och vagnens huvudsäkring.

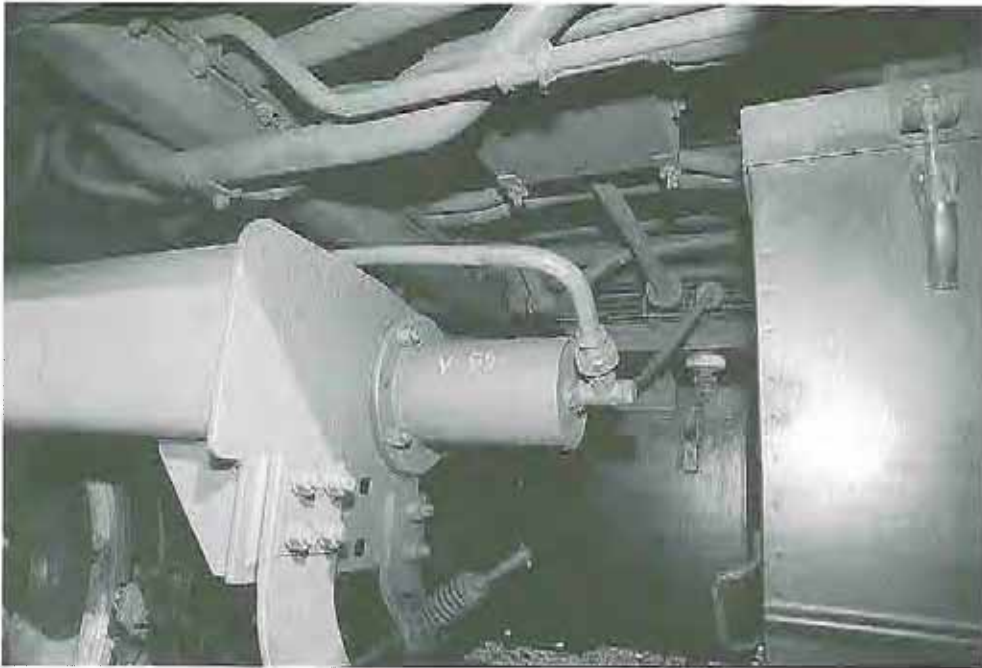
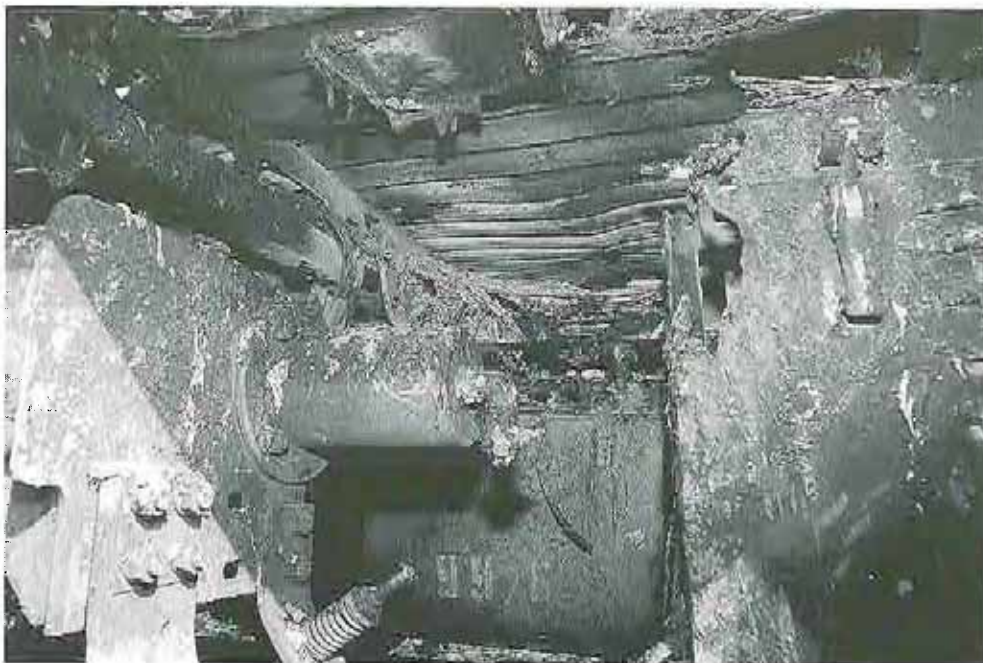
Ljusbågen har ökat i omfattning och antal och bland annat bränt av rören som förser dörrautomatiken med luft. Kompressortanken är på 300 liter och kompressorn går kontinuerligt. Den läckande luften ger tillsammans med ljusbågarna en blästereffekt, vilket ger en snabb genombränning av tunnelbanevagnens golv. Den nu kraftiga kabelbranden under tåget sprider sig upp under sätet i vagn fyra.

Oskadad och skadade detaljer av el- och tryckluftinstallationen.

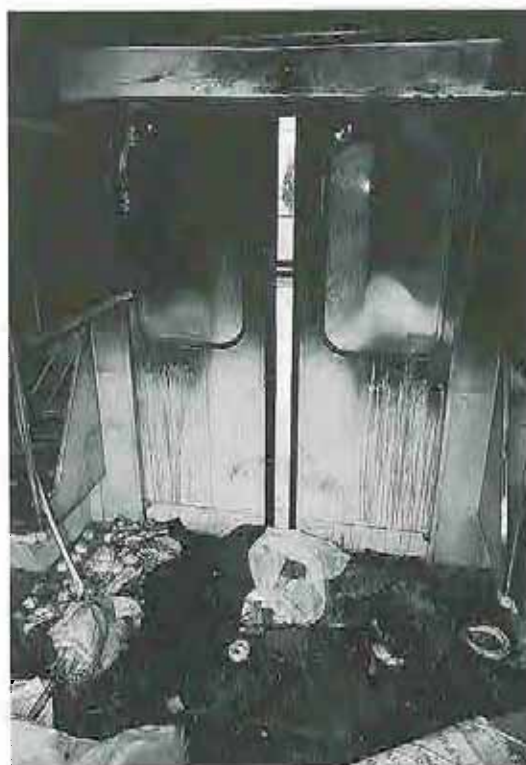
*Vagn 1 med
passagerarnas
övergivna ägodelar.*

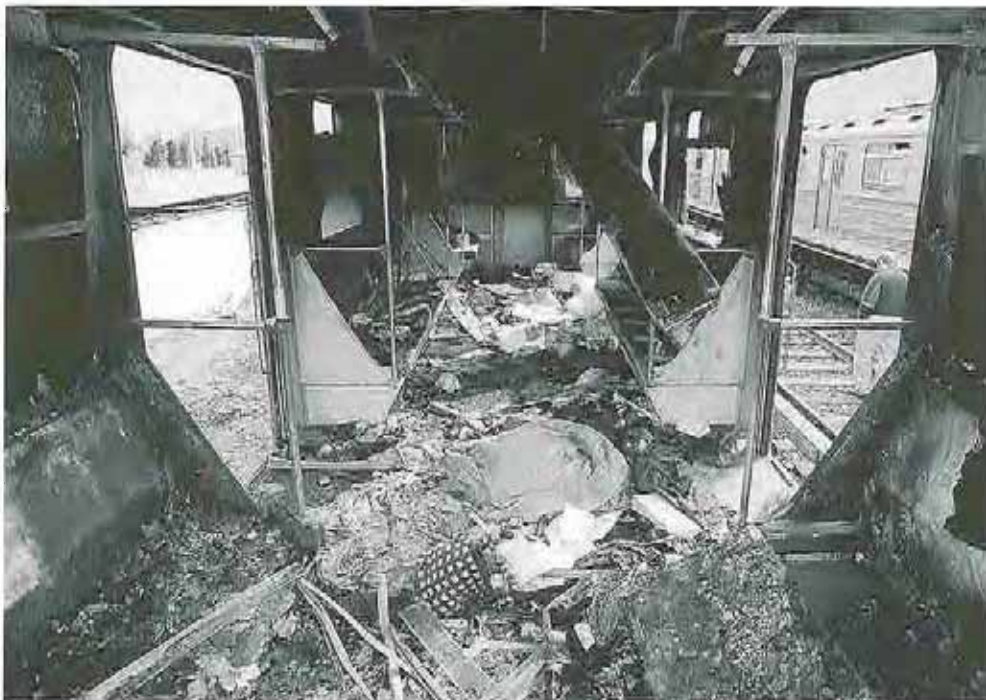
Vagn 4.

Av de fem vagnarna totalskadades vagn fyra och fem. Vagn fyra hade, anmärkningsvärt nog, inte fullt så allvarliga skador som femman utan det fanns vissa brännbara detaljer, som säten, kvar. Femman var totalt urbränd.

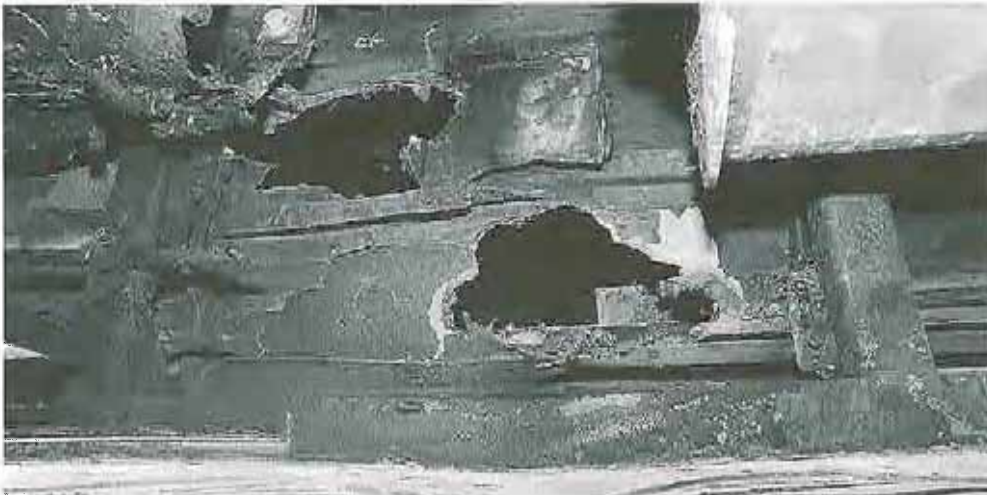
Genombränningen av golvet i vagn 4.

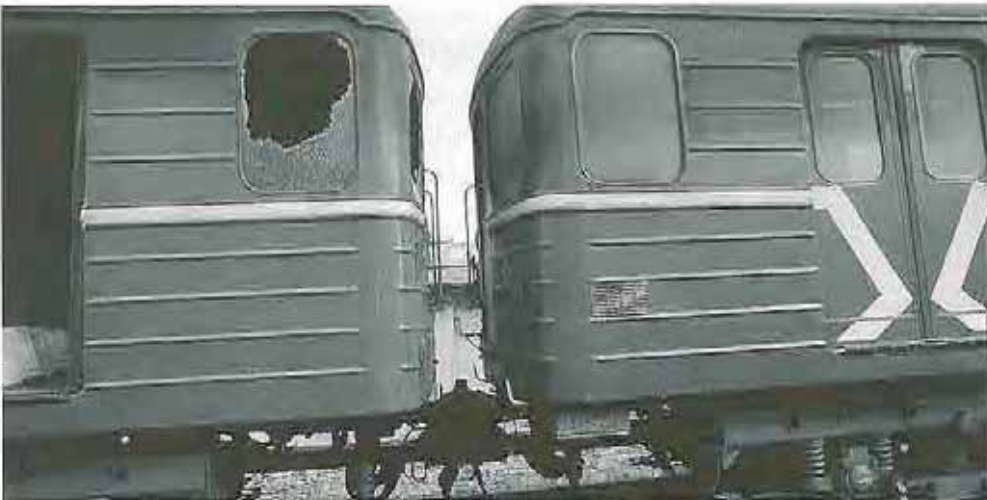
Branden spred sig inte från vagn 4 till vagn 3.

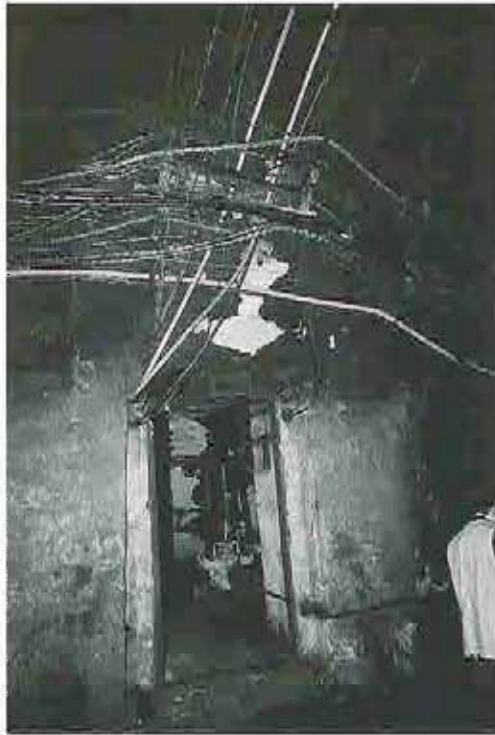
Kablaget var till vissa delar skadade just vid själva brandplatsen. Ju högre placerade kablar desto större skador. Anmärkningsvärt är att driftspänningskablarna (825 volt) syntes var helt oskadade. De var placerade mellan 1 - 1,5 meter ovan banvallen. Vid vårt besök pågick reparation av telefonkablar.
