PROTOKOLL ÖVER BRANDUNDERSÖKNING

Brand i lägenhet i servicehus

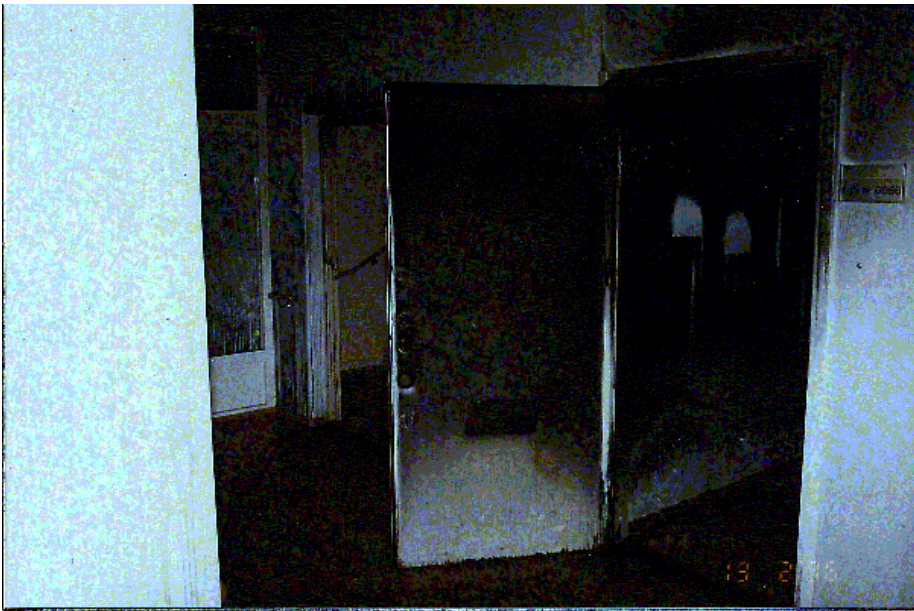
Bild 3

Sovrummet blev värme- och rökskadat. Köket har även det svåra rök- och värmeskador. Dörren in till en garderob ute i hallen brändes av till den övre delen, övriga delar av hallen rökskadades svårt. Bild 2. Brandbelastningen i vardagsrummet bestod av soffa, bord, stolar samt bokhyllor. Soffan samt stolar var stoppade med ett syntetmaterial. Den kraftiga sotbeläggningen kan tyda på att branden har varit förhållandevis långsam intill det att mannen öppnade balkongdörren och på så sätt tillförde branden syre. Bild 3.

Efter detta fick man en explosionsartad brand.

Lägenheten sedd från hisshallen, notera det låga "nollplanet" samt svarta sotet, vilket kan tala för ett pyrande i soffdynor före brandutbrottet.

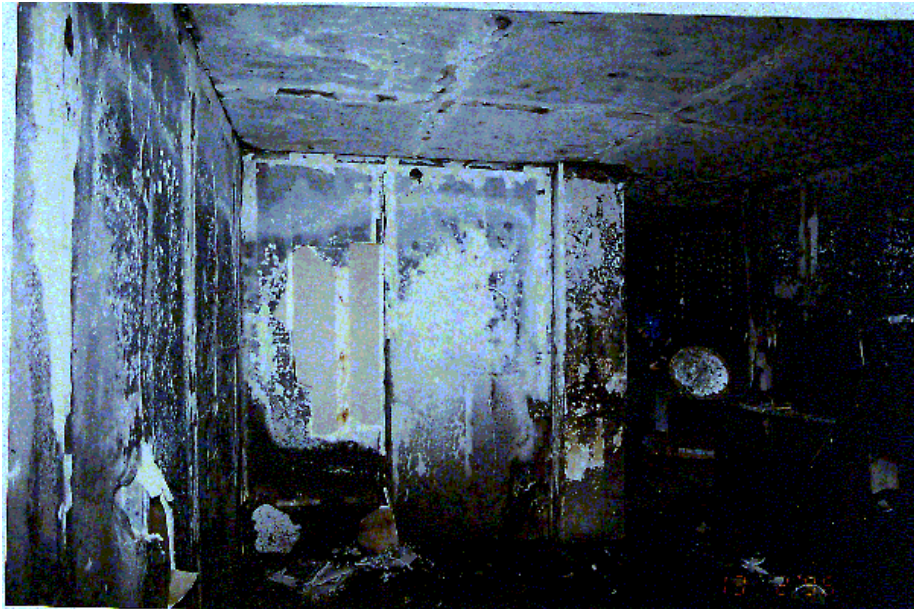
Bild 8

Den tekniska undersökningen visar klart och tydligt var branden har varit som intensivast och även sannolikt startat. Att påvisa någon direkt brandorsak är mycket svårt men, efter samtal med vårdpersonal kunde en beskrivning av rummets möblering genomföras. Dessutom framkom att mannen var storrökare, samt tillbringade sin tid mest i soffan i vardagsrummet, vilket även var hans sovplats nattetid.

Bild 8. Troligaste brandorsak är sänggrökning.

Hörnet där branden startade. Man kan tydligt se soffans avtryck av dess kortsida mot väggen.

Notera träregeln som är helt oskadad, vilket visar att 1 st gipsskiva 13 mm har klarat sin uppgift mot temperaturer på ca 600-800° C.

Till sist mötte man brandförsvaret och lämnade nödvändig information. Det bör även tilläggas att en brand av detta slag kunde ha upptäckts i ett tidigare skede om lägenheten varit försedd med rökdetektor som larmat enligt speciell organisation, vilket kanske bör beaktas, särskilt vid eget boende för äldre eller rörelsehindrade personer.
