## BRANDUNDERSÖKNINGSPROTOKOLL

Brand i ishall på taket i samband med "heta arbeten" och gasollåga.

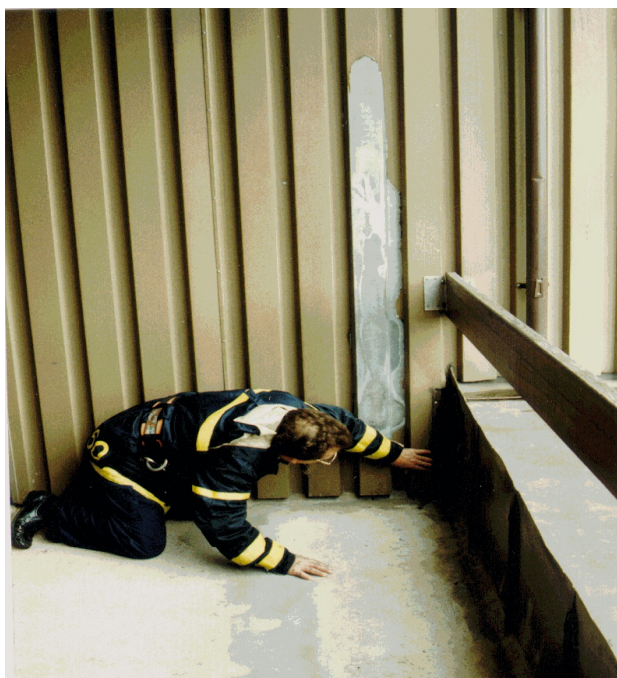
Vid undersökningen kunde konstateras att träreglar hade brunnit och hade kolningsskador samt att isoleringspappen delvis var bränd.

Orsaken till branden är att gasollågan antänt papp och träreglar under den korrugerade plåtbeklädda ytterväggen.

Brandförmannen pekar på det ställe där vaktmästaren skulle värma asfalt för att teta en vattenläcka, med en gasolbrännare.
