# BRANDUNDERSÖKNINGSPROTOKOLL

## ANLEDNING TILL UNDERSÖKNING

Brand i personbil som spred sig till två kedjehus via en carport.

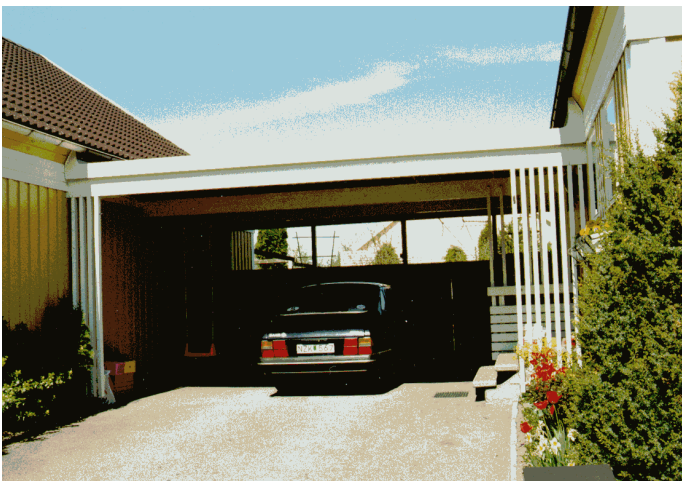
På takfoten vid hängrännan finns en ca 5 cm nätförsedd luftspalt. Mellan husen finns en carport av trä. Carporttaket vilar på 3 st lim av Töreboða. (Se foto). Limträbalkarnas fäste i husväggarna var på ovansidan oisolerade varför det var fritt fram för rök- och brandspridning den vägen.

Branden har i början haft ett långsamt förlopp men strax efter upptäckten accelererat och trots släckförsök med pulversläckare av ägaren fortsatte branden. I början bara rök, sedan skedde en övertändning i kupén, varvid hela carporten snabbt blev ett eldhav. Det bastanta carporttaket hindrade att rök och värme kunde fly ut den vägen. Spridning skedde via luftspalterna vid limträbalkarnas infäste i husväggen samt genom att lågor och rök slogs ut under carportens tak och upp genom luftspalt/ventilation i takfoten och in på båda övervåningarna samtidigt.

En jämförande bild på hus och carport.

Detta var andra branden på mindre än ett år där två villor blivit förstörda av brand i fordon som stått placerade i carport. Normalt borde en fordonsbrand inte få sådana konsekvenser kan man tycka. Carporten är ju rätt plats att placera fordonet på. Här borde avskiljningen till husen vara bättre.
