PROTOKOLL ÖVER BRANDORSAKSUNDERSÖKNING

Brand i servicebox.

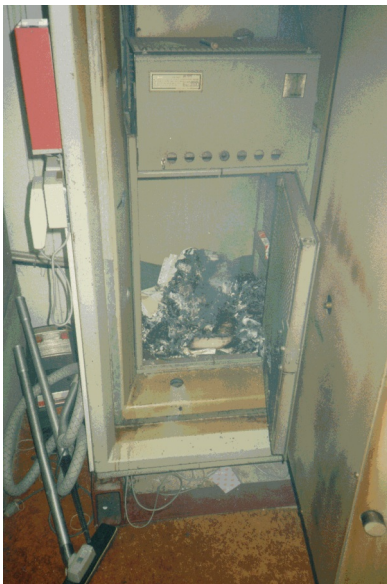
Banklokalen är belägen på 2 våningar i ett 4 våningshus. Serviceboxen är placerad i ytterväggen vid tre "minutenautomater", Se foto 1.

Vid undersökningen kunde konstateras att serviceboxen inte var försedd med kodlås, utan vem som helst kunde lägga föremål i den. Hur mycket pengar som gick upp i rök är okänt. Men boxen torde varit ganska välfylld. Rök i banklokalen, som är ca 30 m x 20 m i storlek.

Någon har anlagt brand genom att lägga in något brinnande föremål i boxen. En liten anlagd brand med stora summor pengar som lågornas rov.

Serviceboxen sedd från banklokalen.

Ett kodlås på serviceboxen hade kunnat hindra denna brand.
