UNDERSÖKNINGSPROTOKOLL

Brand i lunchrum

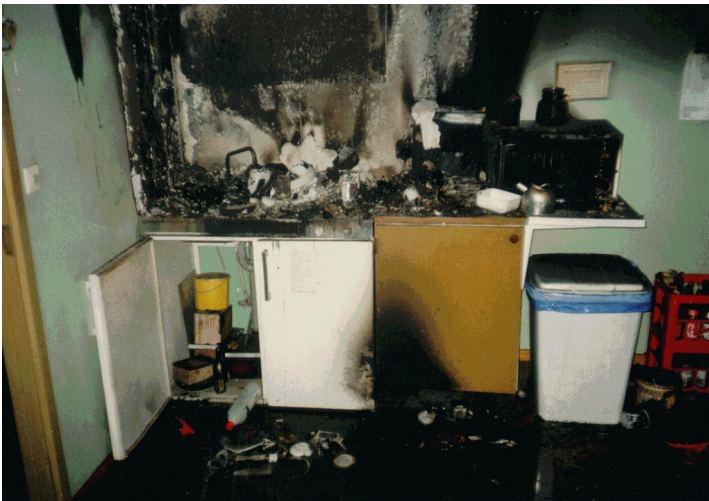
Brandorsaken är att ena plattan på Trinettespisen varit påslagen.

Detta syns klart och det ena vredet står på "kl 2" medan det andra är på 0.

Den påslagna spisplattan har tänt diskstället som sedan i sin tur tänt överskåpet. Det trasiga vattenledningsröret har sedan gjort att vatten sprutat in i lokalen. Branden har tack vare detta och syrebrist självslocknat. Ett tydligt brand-V visar också att branden har haft ett långsamt förlopp. Sotarkammaren rökskadades trots detta i sin helhet.

Fotot visar pentrydelen med trinetten vars platta förorsakade branden. Vita skåpet i mitten.

Det är känt sedan tidigare att bränder i pentryn med Trinettekombination är vanliga. Spisvreden är alldeles för lätta att vrida oavsiktligt. Skydd i form av bygel eller timer borde vara ett måste. Används inte spisdelen rekommenderas att vreden bortmonteras.
