BRANDUNDERSÖKNINGSPROTOKOLL

Brand i bil- och lackeringsverkstad.

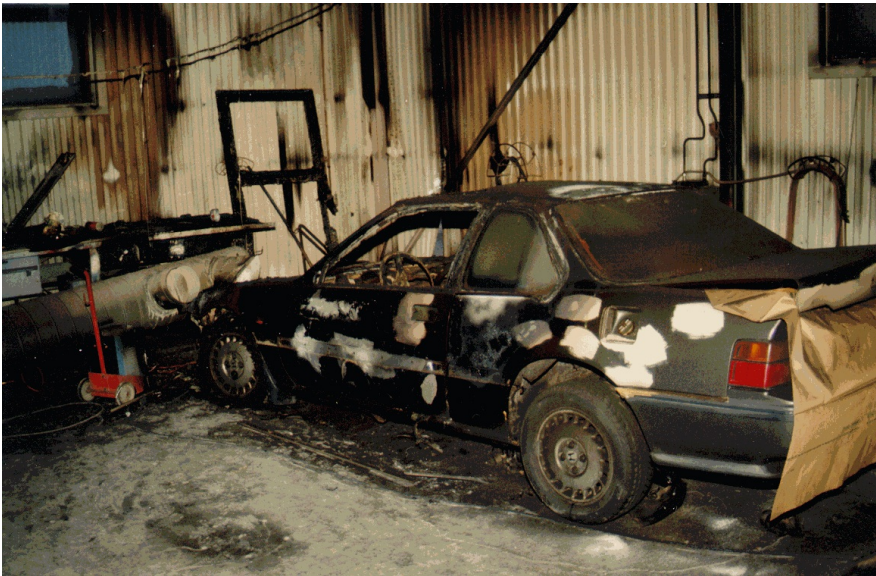
Bilens motor- och kupéutrymme är helt utbrända. Branden är koncentrerad framför allt till främre delen. Se foto 2. Kablarna från laddaren till batteriet är brända, främst delen vid batteriet, höljet är helt avbränt. se foto 3. Batteriet har helt smält ihop. Motorhuven har fallit ned i låst läge. I hörnet framför bilen har en löst ställd dörr samt några däck brunnit. Se foto 4. Vid släckinsatsen fick plåtväggen friläggas och vattenbegjutas. Se foto 5. Värme- och sotskador i tak och väggar i båda verksamheterna beroende på otät avskiljning (väggen gick inte ända upp till taket. Se skiss).

Anledningen till branden är troligen kortslutning i batteriet, eller glappkontakt vid batteriladdarens anslutning till bilbatteriet. Branden har haft ett långsamt förlopp. I verkstaden fanns inte så mycket brännbart material så att det räckte till att få en så hög temperatur (600 grader) att verkstaden blev övertänd. Förmodligen har en mager övertändning skett varefter branden legat latent och ej orkat upp till högre temperatur.

Bilen en Honda som är uppställd för lackeringsarbete.
