RAPPORT ÖVER BRANDUTREDNING

Brand i stall.

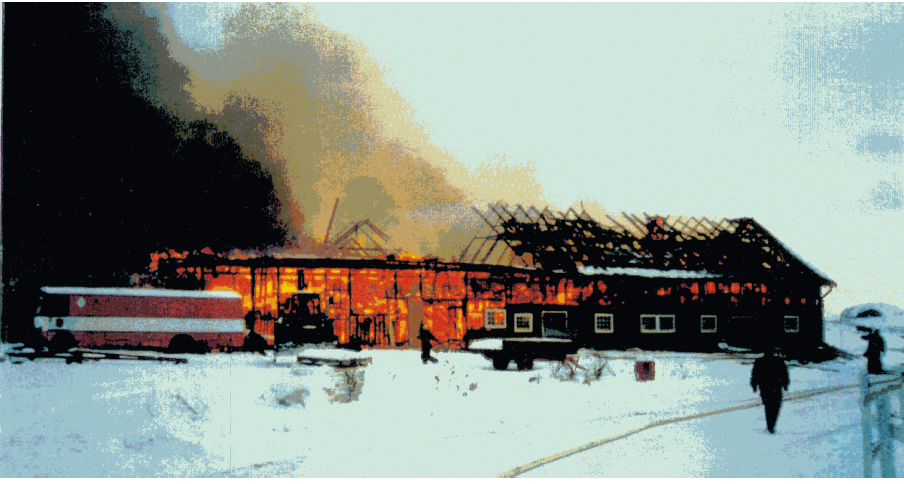
Foto av den brinnande byggnaden, taget av första polispatrullen på plats.
