PROTOKOLL ÖVER BRANDORSAKSUNDERSÖKNING

Rökfylld villa

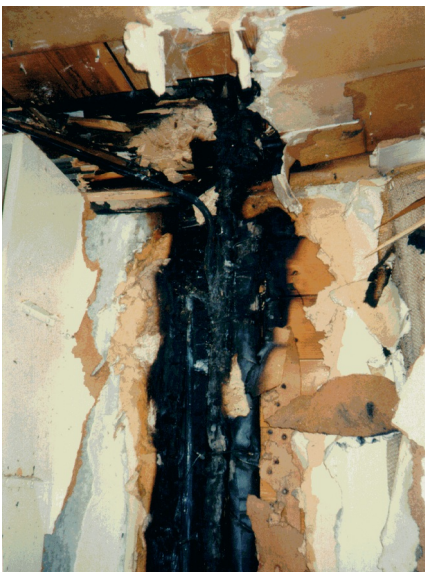
Foto

2-plans villa byggd på 1920-talet uppförd i trä. Elsystemet bestod av s. k. pansarrör. Brandbilden visade att det skett en överledning mellan 0. När räddningstjänsten började undersöka var brandhärden var vaknade glöden till liv varvid öppen låga blev synlig. Villan värmdes tillfälligt upp med 2 st el-värmefläktar vid brandtillfället, eftersom man höll på att installera fjärrvärme i huset.

0-skraven i el-centralen var både jord och nollskruv. Ingen propp hade gått men ljuset hade svajat brandkvällen enligt de som bodde i huset. Vid undersökningen visade det sig att nollskruven i el-centralen inte var åtdragen och att det var oxidation på nollskruven. 0-skraven var både jord och nolla. När inte strömmen får kontakt med nollskruven sökte den jord på enklaste vis, det råkade bli vattenledningsröret i väggen bakom bokhyllan När räddningstjänsten började undersöka var brandhärden var vaknade glöden till liv varvid öppen låga blev synlig

Bilden visar den frilagda väggen och vattenledningsröret där elen sökt jord varvid glödbrand uppstått.

Gamla hus och gammal elinstallation är alltid ett problem, så mycket kan hända utanför vår kontroll. Jordfelsbrytare hade sannolikt hindrat detta tillbud.
