PROTOKOLL ÖVER BRANDUTREDNING

Anledning till undersökningen

Brand i laboratorielokal.

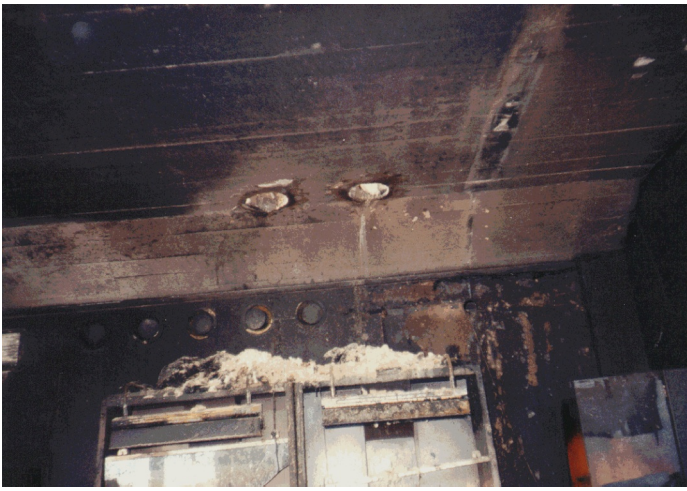
Foto 1

Ventilationsrören av plast från dragskåpen brann snabbt bort vilket möjliggjorde brandspridning till vinden i ett tidigt skede. Tack vare plåttaket blev det snabbt varmt och rökfyllt på vinden. Den brandmur som avskiljde de två sammanbyggda husen hade ett hål stort som en dörr vilket sannolikt hade fungerat som en genomgång vid tillbyggnaden och därefter aldrig murats igen. Detta hade kunnat få svåra följder för båda verksamheterna.

Brand och rök spreds via dragskåpets ventilation upp på vinden.

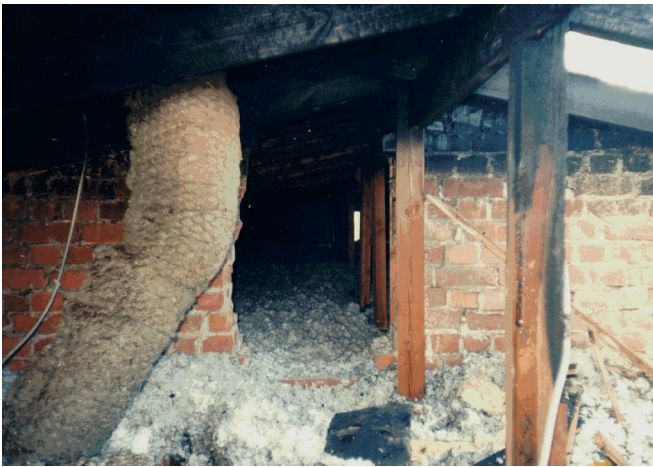
Foto 2

Avskiljningen mellan lab och kontorsdel bestod på vinden av en brandmur av tegel. Den gjorde tyvärr ingen nytta då ett stort hål tagits upp i brandmuren.

Här syns det hål i brandmuren som skiljer gamla och nya huset åt. Takstolarna är som synes ordentligt kolade.
