PROTOKOLL FRÅN BRANDUTREDNING

Brand i kylager.

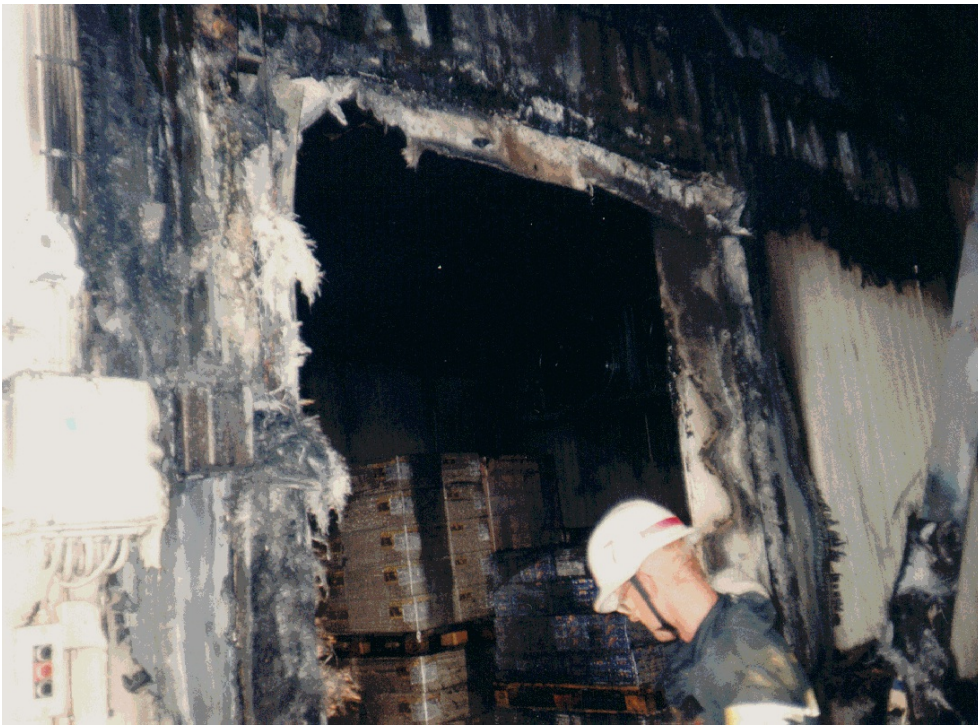
I lagret som är ett mellanlager förvarades en mängd frysta matvaror. I dörren in till ett kylager synes branden ha startat. I porten gick värmeslingor för att inte porten skulle frysa fast. Förmodligen har en glappkontakt uppstått vid det elektriska dörrlåset, dörren öppnas och stängs ofta varför slitage låter sannolikt. Även brandbilden stämmer bra in på detta. Värmelisten har brunnit i dörrfodret varvid isoleringsmaterial av skumplasttyp (polyuretanskum) börjat brinna med en väldig svart rökutveckling som följd. Beträffande byggnadens konstruktion, se bil objektskort från förebyggande. Detta objektskort hade stor betydelse för insatstaktiken

Bilden visar hur det såg ut där vi anser att branden startade.

I övrigt blev skadorna på byggnaden små. Givetvis sanering av väggar och tak och isättning av ny port till frysrummet. Kanske också ombyggnad av ett nytt frysrum till ett värde av 1 - 2 milj kr
