# RAPPORT ÖVER BRANDUTREDNING

Lägenhetsbrand i flerfamiljshus.

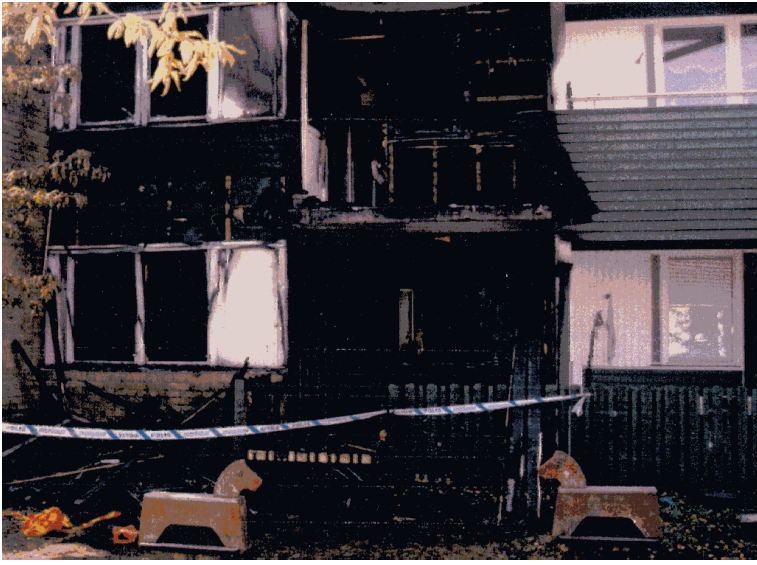
## Foto

Huset ett två-planshus med två ingångar och två lägenheter på varje våningsplan. Lägenheten har innerväggar av gips. Lägenhetsavskiljande väggar i betong, liksom golv och tak. Husfasad av tegel samt trä under fönstret på vån 2 och träräcke till balkongerna se foto 1. Kraftiga brandskador i sovrummet, samt vid främre delen i matplatsen (köket).

Branden har via fönstret i köket och altanen spridits till balkongen och våningen ovanför. På balkongen har funnits en barnvagn vilken lett till att branden fått fäste i träfasaden vid fönstret och balkongräcket. Fönstret till lägenheten vån 2 har sedan krossats av värmen varvid lägenheten fått kraftiga rökskador, dock har ingen brand uppstått inne i lägenheten på vån. 2. På grund av byggnadens konstruktion med tegel som tätade mot taket och takfoten uppstod ingen brand på vinden vilket var mycket nära i detta fall. Inga människor skadades fysiskt vid branden. Lägenhetsinnehavaren i brandlägenheten chockades svårt och försvann från platsen och påträffades vid midnatt hos bekanta.

Lägenheten där branden startade är belägen på 1:a våningsplanet.
