PROTOKOLL ÖVER BRANDUNDERSÖKNING

Brand i lägenhet

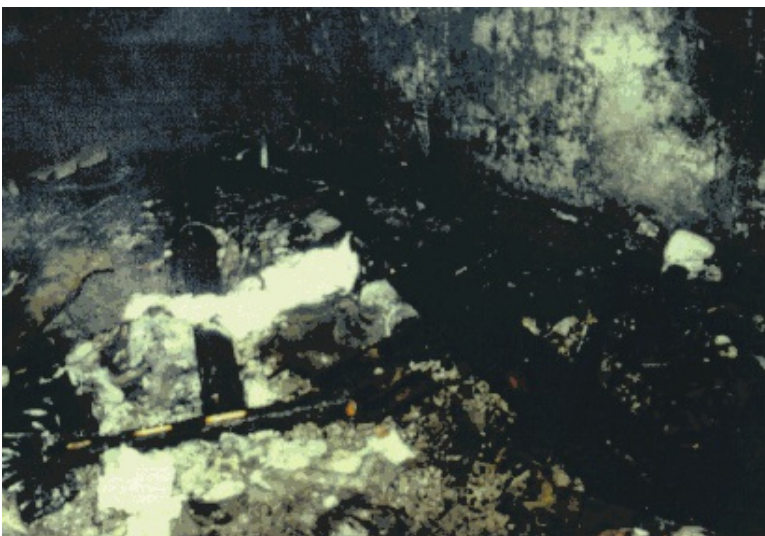
Undersökningen visar att primärbranden är i sängen (placerad i lägenhetens sovrums.) Av sängen återstår endast mindre delar av en träribbotten och träramen. Taket ovanför sängen uppvisar kraftiga brandskador (putsen har släppt på en yta av ca 1 m²). Övriga delar av lägenheten har kraftiga sot- och rökskador.

Branden har börjat i direkt anslutning till sängen, någon direkt brandorsak kan ej fastställas och branden har med all sannolikhet orsakats av sängrökning.

Sovrummet där branden startat och kvinnan påträffats.
Av sängen återstår endast mindre delar av en träribbotten och sängramen.
