PROTOKOLL ÖVER BRANDUNDERSÖKNING

Brand i bostadshus

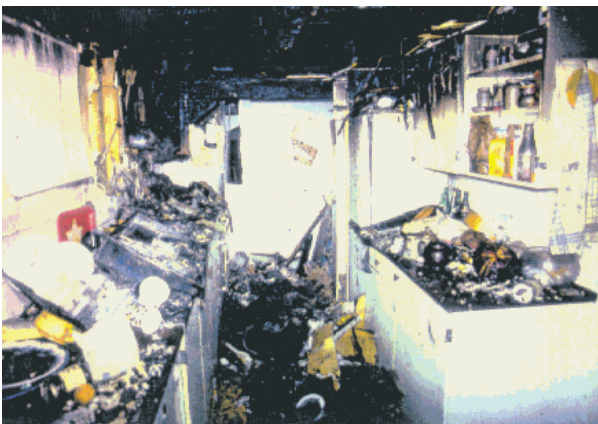
Foto 1

Vid brandförsvarets framkomst konstaterades brand på två våningsplan, 3 och 4 trappor. Branden har startat i en lägenhet på tre trappor då lägenhetsinnehavaren skulle koka vatten på spisen. På spisen stod även en kastrull som det fanns gammal mat och matfett i. Vid tillfället var det ganska skumt i köket då hon vred på den platta som hon trodde var till vattnet.

Efter en stund tyckte lägenhetsinnehavaren att det luktade konstigt och gick ut i köket och såg att det rök ur den fritygryta som stod på den inre högra plattan. När hon öppnar köksfönstret för att vädra ut röken slår det upp lågor ur grytan. Lågorna sprider sig snabbt till köksfläkten som har ganska smutsiga filter. När detta hände kopplade hon hunden och gick ut från lägenheten.

Branden har orsakats av att lägenhetsinnehavaren har satt på fel platta där det var placerat en kastrull med matfett. Spridning har sedan skett via smutsiga fettfilter och eventuella brister i ventilationsschaktet. Luftspalter i bjälklag och yttertak är av godkänt utförande men har ändå medfört snabb och kraftig brandspridning

Köket där branden startade. Längst bort till vänster finns spis och före detta köksfläkt.

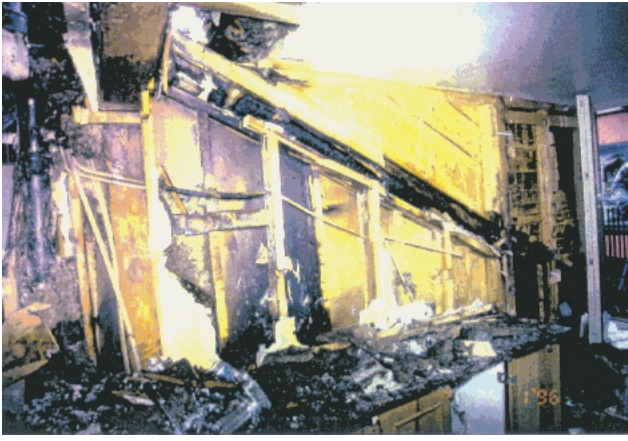
Foto 2

Branden har spridit sig via imkanal, ventilationsschakt och luftspalt i bjälklag bland annat till ett förråd vid fasaden. Ventilationskanalen har gått i ett schakt i väggen mellan två lägenheter och till lägenheterna ovanför. De kraftigaste brandskadorna finns i takkonstruktionen direkt ovanför spisen.

Köket i lägenheten ovanför. Bilden visar hur branden spridit sig i snedtaket.
