PROTOKOLL ÖVER BRANDUNDERSÖKNING

Brand i trapphus.

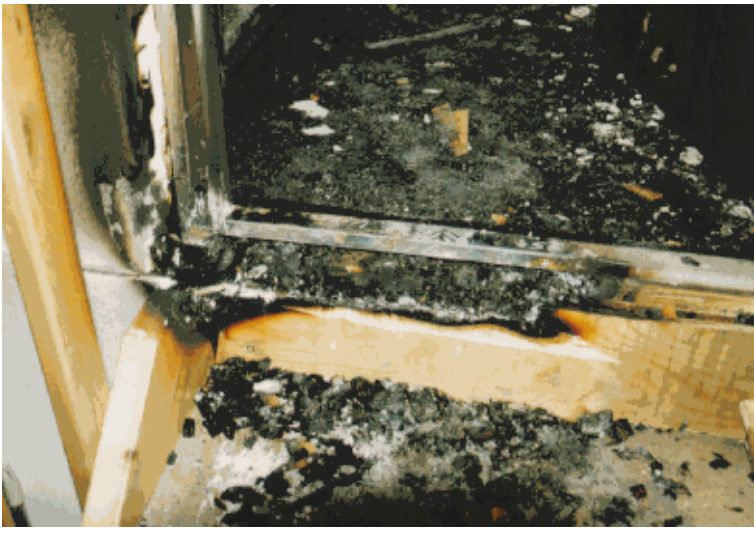
Foto

Branden har startat omedelbart innanför dörren mot gården. Det har varit ett mycket snabbt brandförlopp. Basen på branden har varit cirka 1 m². Lågor har sedan slickat väggarna, men ej antänt dessa, beroende på beklädnaden. Däremot har lågorna nått taket som i detta fall utgjordes av trapploppets underdel. Branden fick där fäste och trappan antändes. Dörren till nedre plan EI 60, källaren, var ej helt tät i underkant, varför branden har letat sig dit och antänt trappan till nedre plan på andra sidan den stängda dörren.

Branden är anlagd i trapphuset och på grund av byggnadstekniska brister antändes trappan. Efter samtal med byggansvarig skulle trappan inklädas i gips på undersidan.

Bilden visar trappan ner till källaren sedd nerifrån. Dörren som syns till höger var stängd vid brandstart, men branden letade sig in under tröskeln.
