PROTOKOLL ÖVER BRANDUNDERSÖKNING

ANLEDNINGEN TILL UNDERSÖKNINGEN:

Brand i lägenhet.

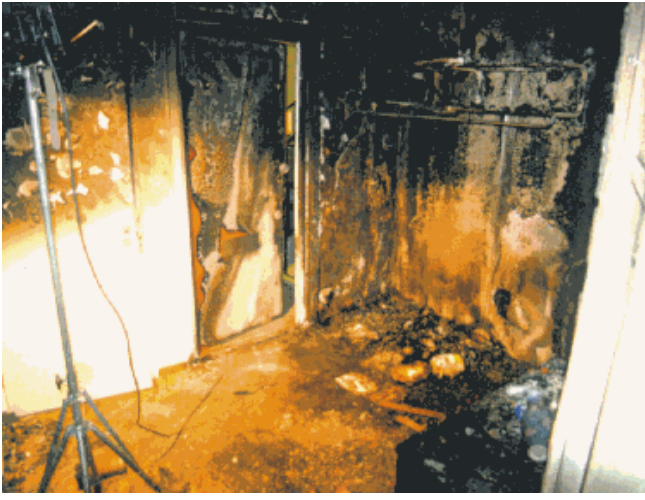
Foto

Branden var koncentrerad till hallen omedelbart till vänster innanför dörren. I hallen fanns kraftiga brandskador. Branden har även spridit sig till sovrumskorridoren samt till vardagsrummet. Övriga lägenheten var sot- och rökskadad. Branden släcktes snabbt.

Detta är ytterligare en brand, vilken är anlagd, eventuellt genom att något har kastats in via brevlådan. Fler och fler dörrar tillverkas idag utan brevinkast, vilket eliminerar den typen av anlagda bränder. Det skall även nämnas att kvinnan har utsatts för likartad brand vid 3 tidigare tillfällen. Hon kommer att höras ytterligare av polisen.

Bilden visar hallen med lägenhetsdörr mot trapphuset från vardagsrummet. Under hatthyllan fanns enligt uppgift två jackor, två par skor och telefonkataloger.

Obs! Färgen på dörren, ej helt bortbränd.
