PROTOKOLL ÖVER BRANDUNDERSÖKNING

Brand i lägenhet.

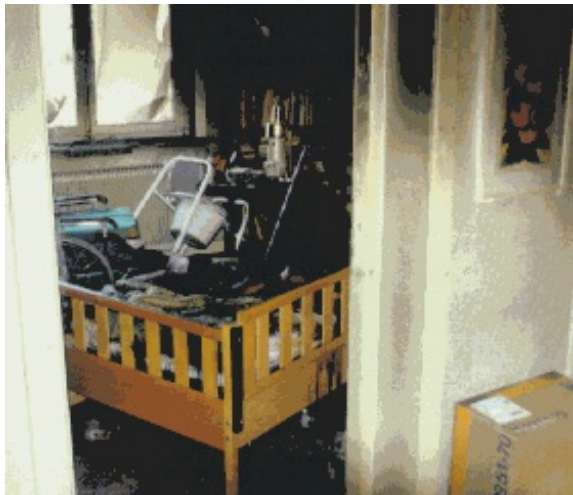
Lägenheten består av två rum med matrum, hall och kök. Branden hade startat i sovrummet, i sängen. Branden fick ringa omfattning. Brandbelastningen var normal för denna typ av lägenhet.

Den brandtekniska undersökningen visar klart och tydligt var branden startade. Trolig brandsak är sänggrökning. Innehavaren var handikappad samt storrökare.

Bilden tagen från hallen in i sovrummet.
