# PROTOKOLL ÖVER BRANDUNDERSÖKNING

Brand i bostadslägenhet.

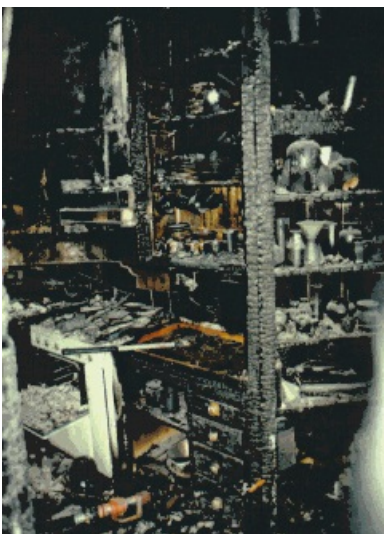
## Foto 1

Del av köket.

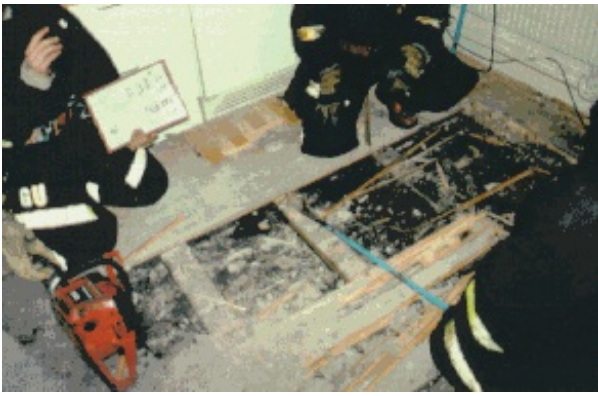
## Foto 2

Lågor slog ut mot gården genom fönstren till kök och före detta jungfrukammare. Mannen som sovit i jungfrukammaren hade vaknat och lyckats krypa in mot vardagsrummet vilket blev hans räddning. När rökdykarna anlände såg de branden i köket och jungfrukammaren och kunde se och höra mannen. Rökdykarna räddade mannen och övergick sedan till släckning av de helt övertända rummen. Brandspridning skedde genom trossbotten till ovanliggande lägenhet vilket är mycket vanligt vid denna bjälklagstyp.

En brand av denna typ sprider sig lätt till ovanliggande lägenhet dels genom flammor mot ovanliggande fönster dels genom trossbotten. Även vinden kan antändas.

Brandspridning till ovanliggande lägenhets köksgröb.
