PROTOKOLL ÖVER BRANDORSAKSUNDERSÖKNING

Lägenhetsbrand

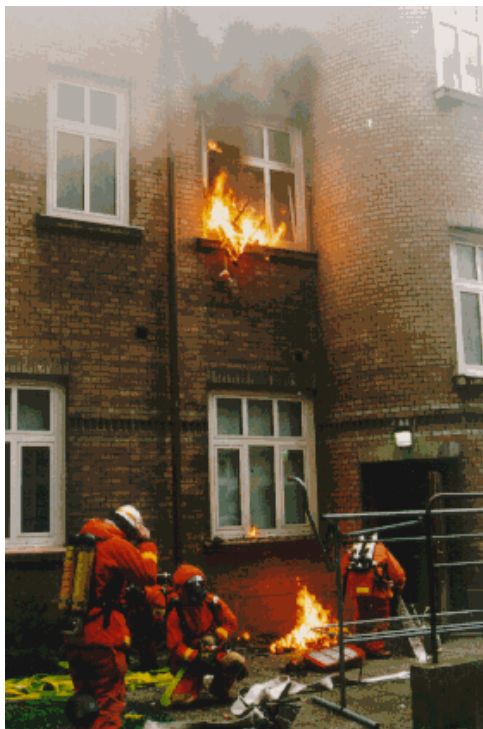
Branden var anlagd i lägenhetens hall av innehavaren. Efter att han krossat höger fönster, placerade han två köksstolar i fönsterkarmen (bild 1) och satte eld på dessa varvid fönsterkarmen och isoleringsskummet antändes med kraftig rök- och sotutveckling. C:a 1 minut efter räddningstjänstens ankomst föll stolarna ut från fönstret (bild 2).

Bild 2. Köksstolarna på väg ner från fönstret.
