PROTOKOLL ÖVER BRANDORSAKSUNDERSÖKNING

Brand i bastu, på idrottsplats.

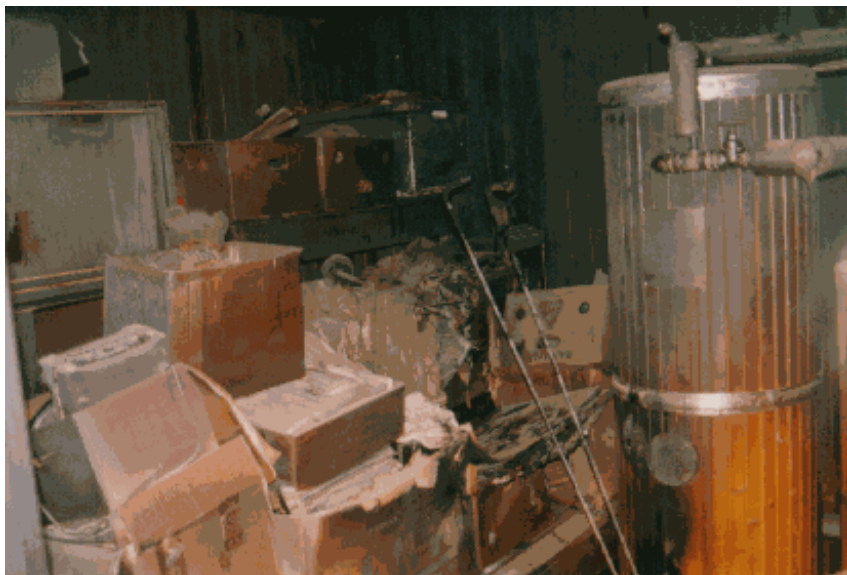
Bild 1. Bastun.
