PROTOKOLL ÖVER BRANDORSAKSUNDERSÖKNING

Brand i acetylenflaska.

Tommy Fransson, Räddningstjänsten.

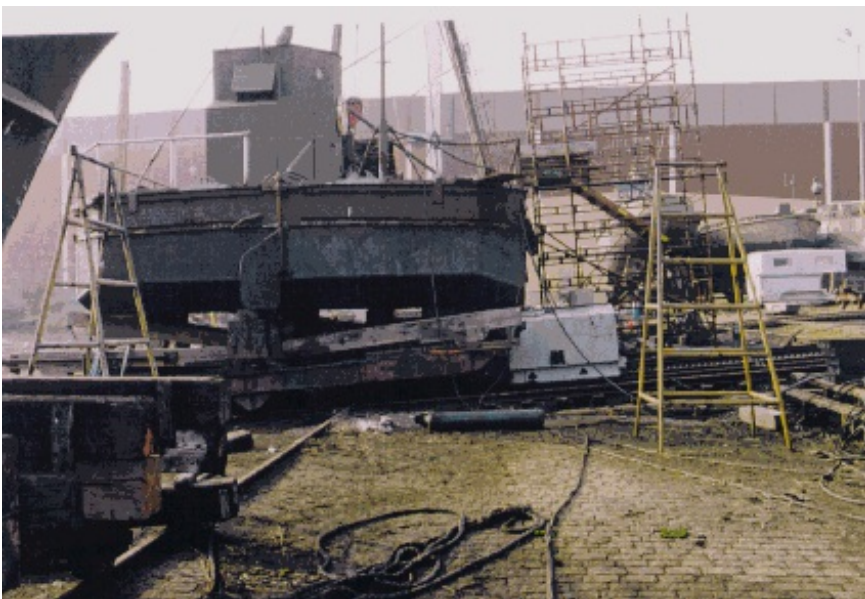
Svetsaren var sysselsatt med att stycka i däcksplåt vid lyftprämsens styrbords akterkant. Bild 1. Omedelbart akter om prämen låg en oxygenflaska och en acetylenflaska bredvid varandra. Bild 2. Acetylenflaskan låg närmast prämen och flaskorna låg på sådant sätt att avstängningsventilerna låg på lägsta punkten. Gasslangarna var uppdragna till prämen styrbord akter och därefter dragna över däck till babord akter där de var kopplade till ett brännarmunstycke som låg på däck. Den totala slanglängden var 25 meter och överbliven slang låg i en hög bredvid gasflaskorna i närheten av flaskventilerna, slangarna var tämligen nya och därmed i mycket gott skick. Bild 3.

Bild 2. Flaskornas placering.
