PROTOKOLL ÖVER BRANDORSAKSUNDERSÖKNING

Källarbrand i villa.

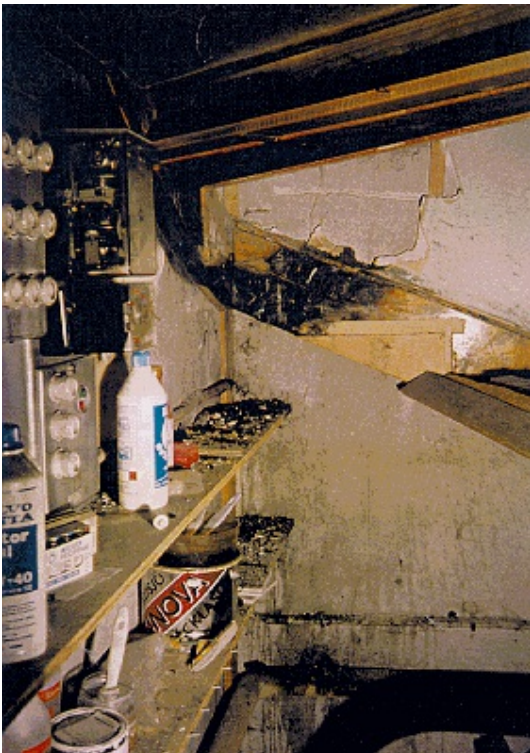
Glödbranden som började på steg 10 brände igenom detta, (bild 4) och glöden föll ner på hyllan på steg 9 och där fortsatte glödbranden att sprida sig till sättsteget och vangstycket, (bild 5, 6).

Bild 6. Vagnstycket
