# PROTOKOLL ÖVER BRANDORSAKSUNDERSÖKNING

Brand i lägenhet i servicehem.

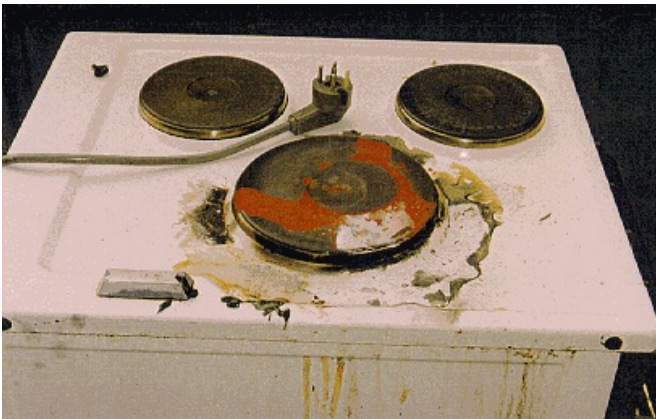
Vid samtal med personalen framkom att man kokar kaffe med makarna om eftermiddagen. För att få ström till spisen måste en strömbrytare, som är placerad i hallen, slås till (bild 1 0 2). Detta gjordes denna eftermiddag, men man glömde att slå ifrån strömbrytaren när man lämnade lägenheten.

En kaffepanna av glas med lock av plast, stod på den stora spisplattan (bild 3). Någon har satt på alla tre plattorna på full effekt varvid plastdetaljer på spisfläkten har mjuknat och fallit ner på spisplattorna och antänts. Även plastlocket till kaffepannan hade smält och låg på botten av kaffepannan.
