# PROTOKOLL ÖVER BRANDORSAKSUNDERSÖKNING

Vindsbrand

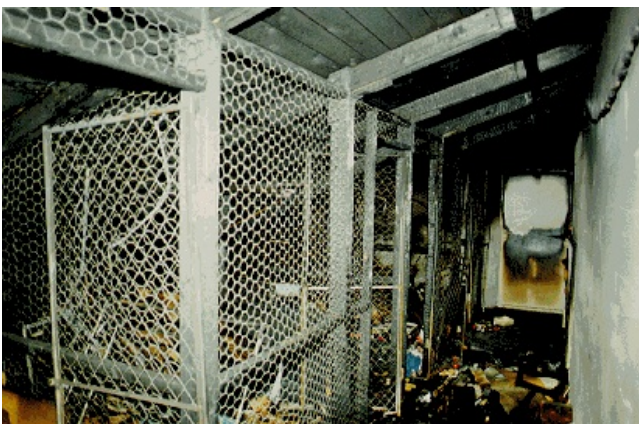
Hela den östra delen av vindsutrymmet är brand- och rökskadad. Den västra delen av vindsutrymmet är oskadad. Mest brandskador fanns kring de tre första förråden närmast sektioneringsväggen som delar vinden, (bild 2). Här i taket finns kolningsskador i träpanelen. Dessa skador avtar sedan längre österut i vindsutrymmet. Den nordöstra delen av vindsutrymmet är mest rökskadad.

Den primära brandhärden har funnits i det andra förrådet räknat från sektioneringsväggen som skiljer vindsutrymmena åt. I detta förråd fanns en mängd kläder och möbler samt kartonger med julsaker. Brandskadorna i detta förråd är kraftigast just vid ingången till förrådet. Kraftiga kolningsskador i de träreglar som fanns närmast dörren, även nere vid golvet. Detta tyder på att branden startat nere vid golvnivå strax innanför dörren. På golvet i detta område fanns bl a två stycken utbrända värmeljus.

Bilden visar förråden närmast sektioneringsdörren.
