# PROTOKOLL ÖVER BRANDORSAKSUNDERSÖKNING

Brand i villa

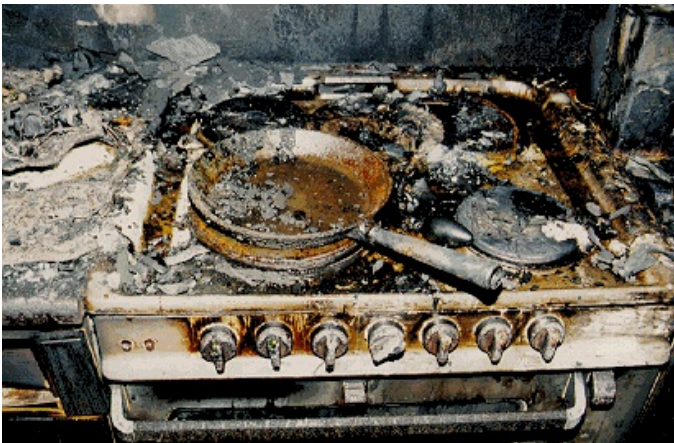
Då hon kom tillbaka till huset möttes hon av en kraftig rök. På den nedre vänstra plattan stod en stekplåt. Vredet till denna platta stod i läge 6 (högsta effekt), medan övriga vred stod i läge 0. Till vänster om spisen har stått en skärmaskin som smält av värmen, bild 2.

Branden har med stor sannolikhet orsakats av att fett i stekplåten på spisen antänts av värmen och spridit sig upp i köksfläkten och övriga köket.
