# PROTOKOLL ÖVER BRANDORSAKSUNDERSÖKNING

Lägenhetsbrand

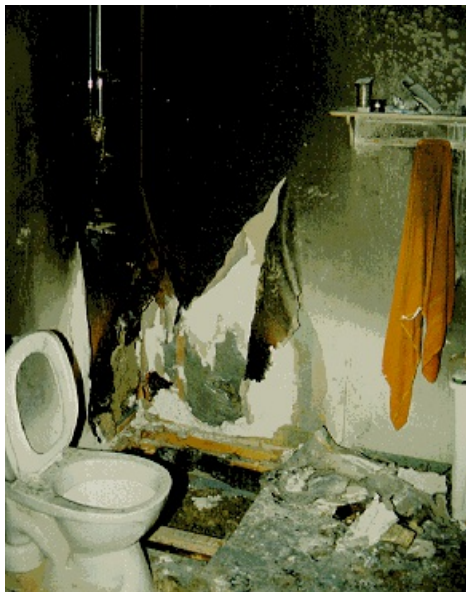
Branden har utbrutit inne på toaletten i ett duschutrymme i lägenheten. Den primära brandhärden har varit inne i duschhörnan på toaletten. Golvet här är uppbyggd med spånplatta, porös masonit och över detta en våtrumsmatta. Mellan det gamla vindsbjälklaget och det nya golvet finns en luftspalt på ca 25 cm, där ledningar och rör är dragna. Utrymmet är isolerat med lösull.

Branden har brutit igenom golvet och skadat träreglar och plaströr under golvet samt väggarna i duschutrymmet, bild 2. Väggarna består av gipsskivor som är klädda med våtrumsmatta.

Någon naturlig anledning till att branden uppstått finns ej. Branden är med stor sannolikhet anlagd.
