## BRANDUTREDNING

#### Brand i industribyggnad

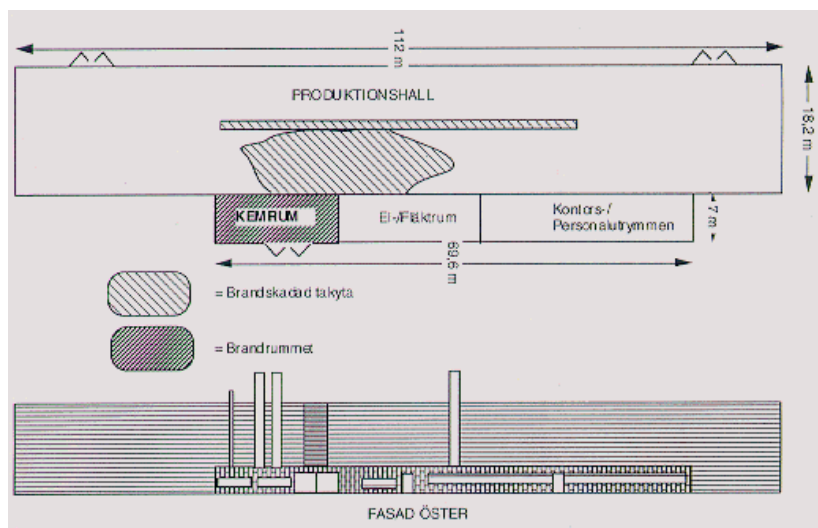
Skiss se bilaga 2.

Byggt 1988 efter krav i SBN 80. Byggt som "annan byggnad" (Br3). 1-plans industrihall, 112 x 18 m (2016 kvm), 12 m i takhöjd, utförd med stålbärverk och ytterväggar av TRP-plåt + isolering. Taket utgörs av takskivor typ T-taket, upplagda på limträbalkar, 140x405, som i sin tur ligger upplagda på fackverksbalkar av stål. T-takskivan består av limmad/pressad träull med ilagd rundstavsarmering som bärande del, 2st "armeringsstolpar" / platta. Takskivan är godkänd som ytskikt klass I och som bärverk i klass B60 enligt provning på SP 1962 (!). Yttertaget är sedan försett med 50 mm isolerskiva och papp.

I omedelbar anslutning till produktionshallen ligger personal- och försörjningsutrymmen (el, kompressor, kem, mm) i en låg byggnad utförd med ytterväggar av 2x1/2-stens tegel+isolering och 1/2-stens tegelvägg mot produktionshallen så när som på övre 80 cm som var utförda som högdelens yttervägg. Taket i lågdelen skulle varit utfört med ytterpapp-råspont-isolering/reglar-glespanel och slutligen 2x13 gips. Även väggen mot produktionshallen skulle varit försedd med 2x13 gipsskiva. Både i tak och vägg saknades emellertid dessa skivor.
