## **BRANDUTREDNING**

Lägenhetsbrand i flerbostadshus, 2:a vån.

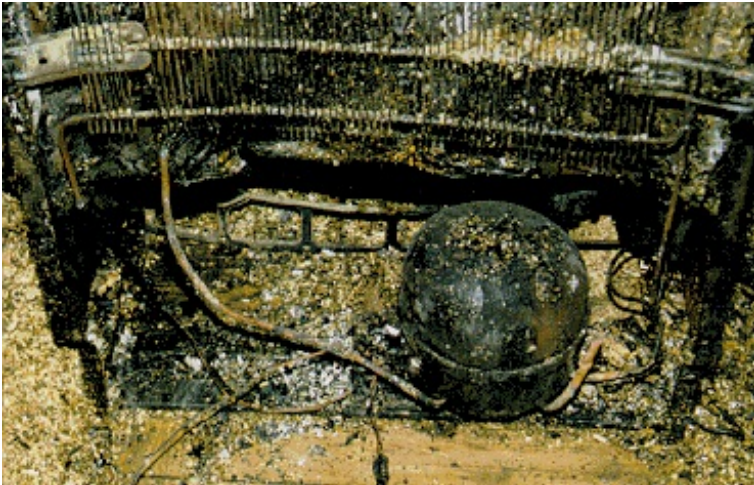
Utredaren har huvudsakligen tagit del av Polisens utredning. Denna har varit kortfattad då brottsmisstanke inte förlåg. Brandstarten konstaterades till kylskåpets kompressor och ett fel på densamma ansågs vara orsaken.

Efter upptäckten om reläboxens medverkan som brandstiftare finns anledning att närmare studera polisens foton. Skadorna på kompressor och reläbox är då närmast identiska med andra fall där relät tydligare kunnat identifieras som brandstiftare. Det finns anledning att tro att skadorna på kompressorns reläbox snarare är primär- än sekundärskador.

Bilden visar kylskåpets baksida.
