## BRANDUTREDNING

Brand i en vidbyggd förrådslänga på kortsidan av ett tvåplans parhus.

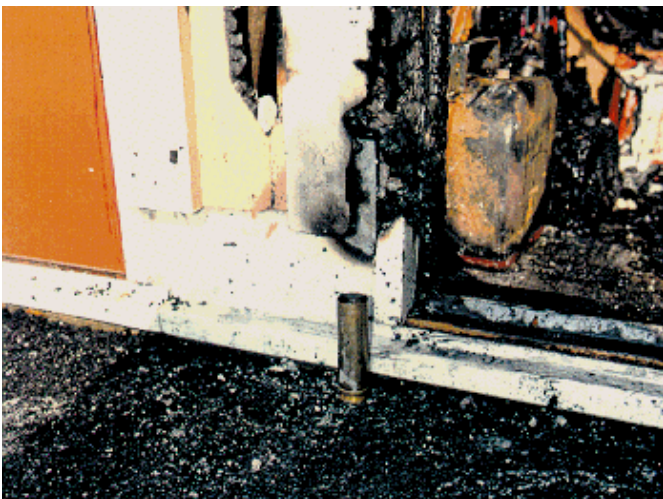
Kraftiga brandskador på dörrens yttersida långt ned, överensstämmande med skador och genombränningar på karm och vägg. Skadorna dock inte ända ned till mark!?. Brandskador på nederdelen av tröskeln, innifrån och ut, förmodligen från utrunnen bensin. Fanns dock halvt uppbrunnen plastdunk med bensin kvar i!!

Räddningstjänstens foton havererade [kamerafel). Polisens rapport bifogas. Polisens tekniker fann utanför i brandrester en sorts patronhylsa med rester av ett stearinljus i . Som framgår av foto passar denna utmärkt till de skador som noterades. Till saken hör att familjens kanin dött kvällen innan och lagts ut i förrådet. Förmodligen har flickan tänt ett ljus för sin döde kanin när hon lämnat hemmet på morgonen.

Bilden visar var patronen ställdes, på marken nedanför den V-formade kolningen vid vänstra dörrfodrets nedre kant. Stearinljuset har brunnit ned till en längd av ca 130 mm och syns ej på fotot, då patronhylsans höjd är 150 mm.

Vid beräkning av att stearinljuset varit några centimeter längre då det tänts, stämmer kolningsbilden på vägg och dörrfoder väl överens.
