## **BRANDUTREDNING**

Brand i garagelänga.

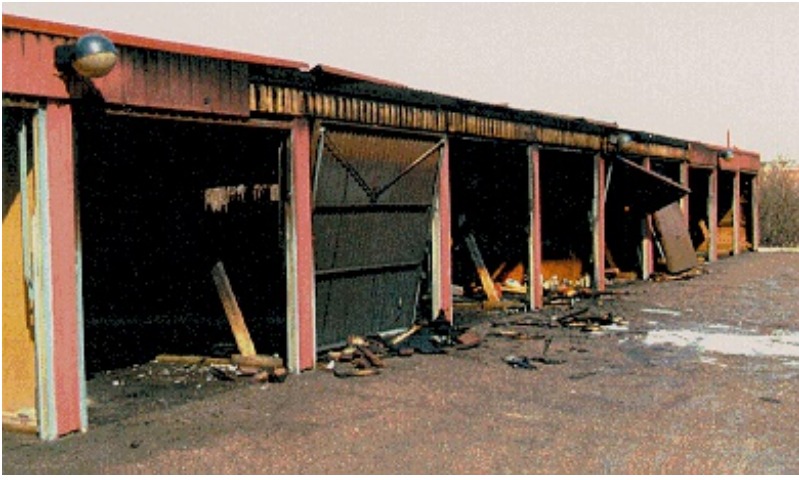
I stort sett är det en öppen yta mellan de olika garageplatserna. I hela garaget finns endast två skiljeväggar av spånskivor. De garageplatser som fått de största skadorna är nr 53, 55, 57. Skador kan dock ses vid garageplatserna från 49--65. Vid undersökningstillfället var en nyare Volvo 464 utrullad från sin garageplats. Den påvisade rök och sotskador inuti samt på karossen.

Skadorna blev 9 garageplatser och två bilar.

Bilden visar de nio skadade garagen.
