BRANDUTREDNING

Brand i torp.

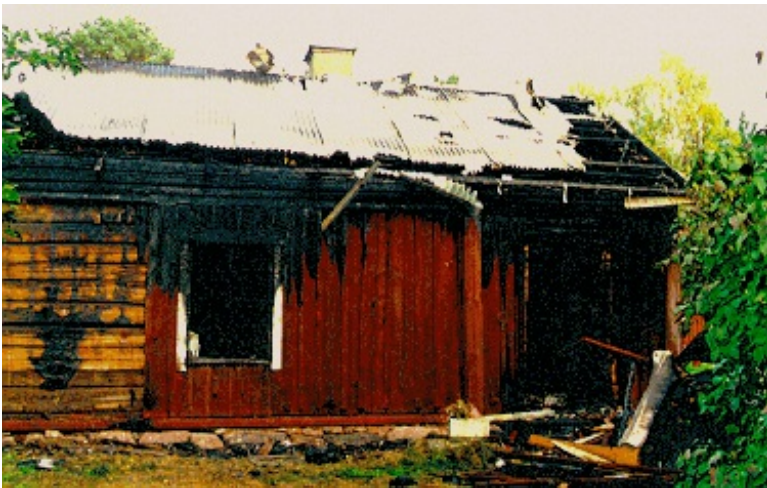
En glödbland har sedan uppstått i den porösa träfiberskivan på väggen bakom frysboxen. Brandgaser har lagrats varefter en övertändning ägt rum. Branden har därefter spridit sig i byggnaden som blivit totalförstörd.

Bilden visar torpet som brann.
