BRANDUTREDNING

Rapport angående brand på ett varv, torsdagen klockan 11.23. Rapportunderlaget utgörs av Räddningstjänstens insatsrapport, egen brandplatsundersökning tillsammans med ingenjörer från AGA-Gas samt den slutrapport som sammanställts av AGA-Gas.

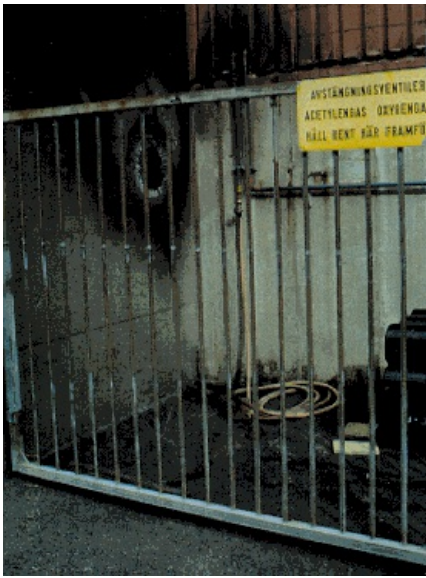
Enligt den första telefonanmälaren hade en explosion inträffat i en gasoltank. När första styrkan anländer klockan 11.27 konstateras att det brinner i ett acetylenpaket. Acetylenpaketet, som innehåller 10 flaskor, är beläget i direkt anslutning till ytterfasaden och är omgivet av tre betongväggar. Lågan från den utströmmande acetylenen är riktad uppåt mot ena betongväggen och ej mot någon flaska. Trots detta måste man räkna med risken sönderfall med åtföljande flaskexplosion. Kylning av flaskpaketet igångsattes omedelbart, personalen intog skyddsläge samtidigt som folk i intilliggande fastigheter evakuerades. Personal från AGA kallades till platsen, som tillsammans med räddningsledaren tog beslut om fortsatt kylning av flaskpaketet. Efter en besiktning av flaskorna, där ingen vattenavångning kunde iaktas, beslöt man att flytta hela paketet och sänka det i hamnbassängen. Klockan hade nu hunnit bli 13.51 och räddningstjänsten avslutades tjugo minuter senare. Ansvaret överlämnades till fastighetsägaren som tillsammans med AGA skulle ombesörja att flaskpaketet efter 24 timmar plockades upp från hamnbassängen.

Bilden visar flaskpaketets placering.
