PROTOKOLL ÖVER BRANDUNDERSÖKNING

Brand i bensinpump

Sven-Eric Lindberg, Räddningstjänsten.

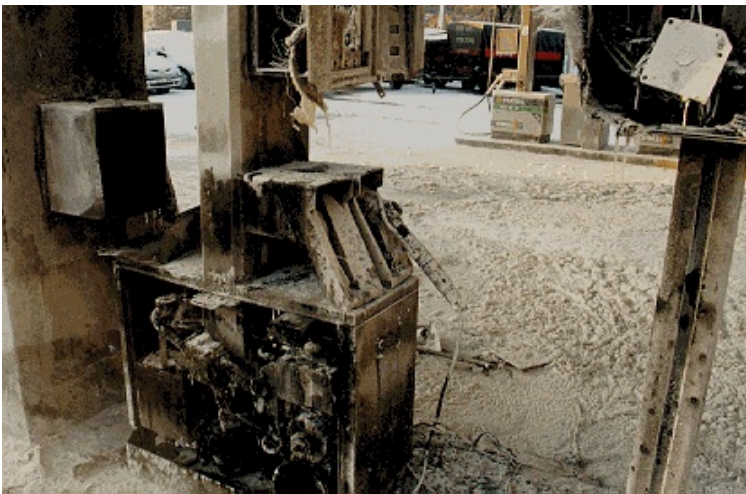
På fredagen kl 07.44 inkom larm på 90 000. Ett flertal personer ringde. Första bil ut 07.45. Vid brandstyrkans ankomst till skadeplatsen 07.49 brann det kraftigt runt två bensinpumpar (bild 1). Lågornas höjd gjorde att taket värmepåverkades kraftigt (bild 2).

Bilden visar bensinpump vid initialbranden.
