PROTOKOLL ÖVER BRANDUTREDNING

Lägenhetsbrand

Flerbostadshus med 8 våningsplan. Byggnaden har öppet trapphus utan fönster. Byggnaden klassas som Brl byggnad (brandsäker byggnad).

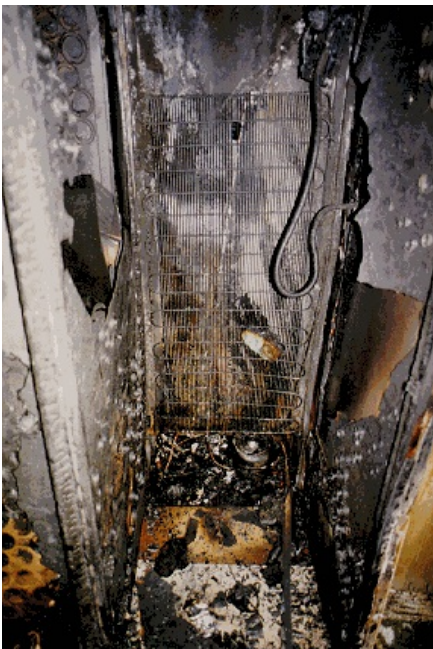
Branden har orsakat övertändning i nästan hela lägenheten Branden upptäcktes av lägenhetsinnehavaren när lågor slog ut under kylskåpet. Branden har sedan gått genom kylskåpet invändigt samt in i garderoben som hade ryggen mot kylskåpet.

Branden har startat vid kylskåpet vilket var placerat mot baksidan på en garderob. Bild 11 och 12.

Bild 11. Baksidan med kompressorn på kylskåpet där branden startade.
