PROTOKOLL ÖVER BRANDUTREDNING

Brand i Konsumbutik

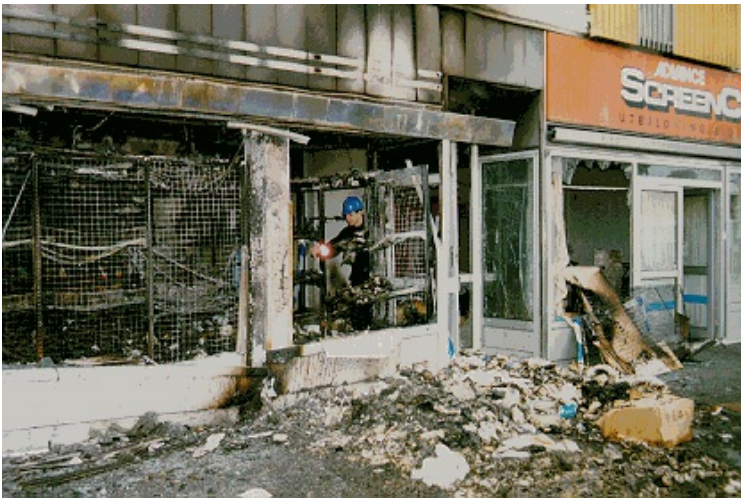
Branden är anlagd. En tidigare brand i samma butik har inträffat tidigare. Branden var även då anlagd. Vid den tekniska undersökningen som då utfördes hittades en flaska med brännbar vätska som inte hade krossats. Vid denna brand hittades en nedsmält plastflaska med rester från en trasa i öppningen innanför det krossade fönstret.

Bilden visar fönstret där branden startade.
