# PROTOKOLL ÖVER BRANDUTREDNING

Brand i torktumlare.

5 vånings flerbostadshus. Bygghöjningsklassas som Brl byggnad (brandsäker byggnad).

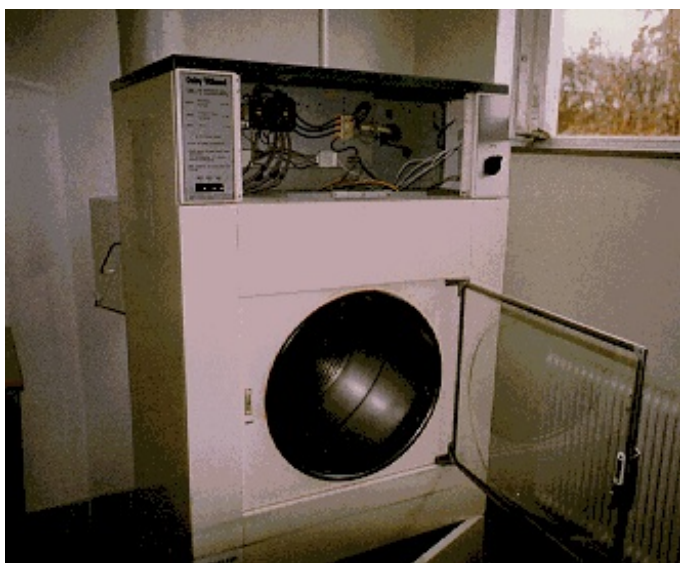
Torktumlare av fabrikat Osby Wölund med temperatur 80°, 60°, 40°.

Torktummlaren har ett värmeelement som värmer luften som tas genom en böjlig slang. Det troliga är att i torktummlaren har damm samlats som har fattat eld då detta värmeelement hade uppnått antändningstemperatur. Efter varje användning skall ett annat filter göras rent från ludd av hyresgästerna. Och enligt portvakten som hade fått instruktioner av servicepersonal att hon skulle rengöra tumlaren minst en gång om året.

Bilden visar torktummlaren.

Jag kontaktade fastighetsförvaltaren och påpekade att det var otillfredsställande att ha en torktumlare som var cirka 20-25 år där konstruktionen gör att damm ansamlas så att antändning kan ske. Dagens tumlare av kondensstyp är mer energisnåla samt har en bättre konstruktion ur brandsynpunkt.
