# PROTOKOLL ÖVER BRANDUTREDNING

Brand i glassfrysbox i förråd tillhörande restaurang, förrådet beläget i källarplan.

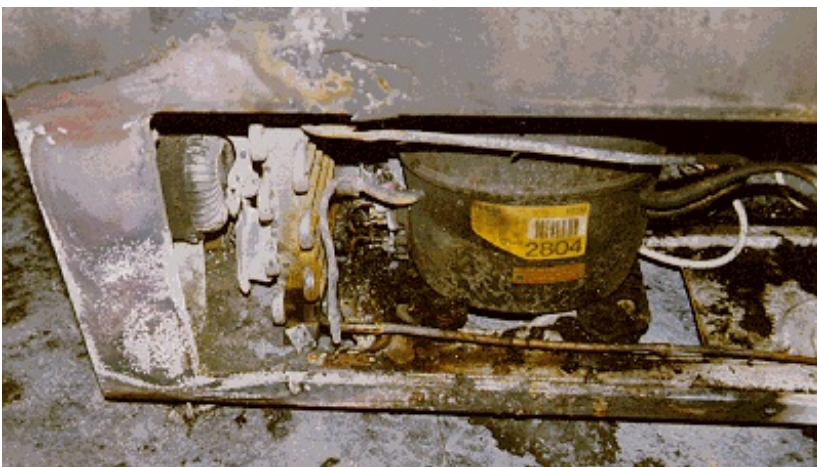
Branden har startat i startrelät till en glassfysbox.

Bilden visar fläkt, kondensor och kompressor.
