BRANDUTREDNING

Brand på balkonger och lägenheter.

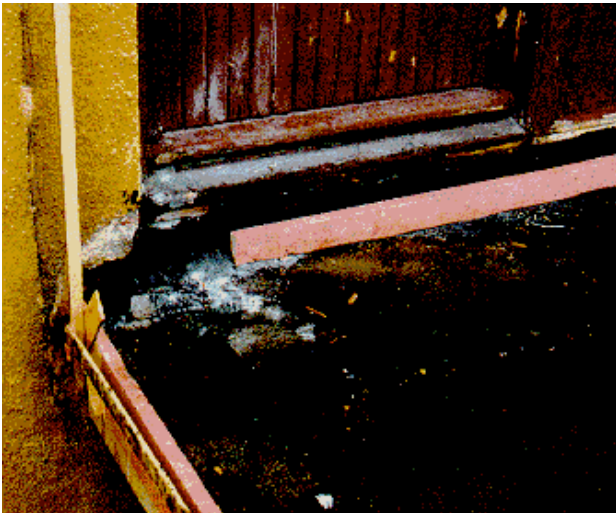
Vid undersökningen av balkongerna och lägenheterna konstaterades att branden hade börjat på utsidan vid balkongdörren och spridit sig in till lägenheterna under parkettgolvet.

Bränderna har uppstått på utsidan på balkongerna genom att öppen gasollåga riktats mot altandörrarnas tråkarm vid golvet. Bränderna har spridit sig genom väggen och in till lägenheterna.

Branden började på balkongen vid altandörrens tråkarm.
