PROTOKOLL ÖVER BRANDORSAKSUNDERSÖKNING

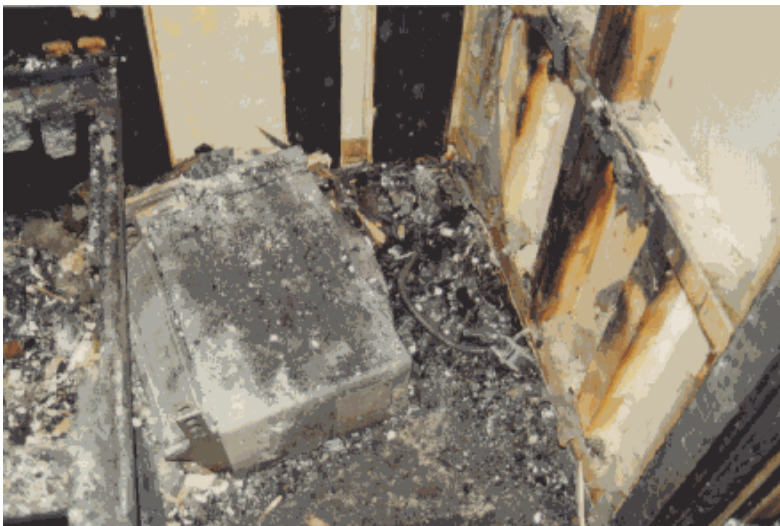
BRANDORSAK	P.g.a. att det saknas en inluftsventil som skall gå rakt genom väggen under aggregatets väggplacering har träpanelen och träreglarna i mellanväggen blivit utsatta för extrem värmepåverkan under lång tid. Träets antändningstemperatur har successivt sänkts och torrdestillerats tills träet har självantänt vid den sista uppvärmningen och blivit till en pyrbrand i mellanväggen. Pyrbranden har sedan ätit sig uppåt och påverkat träet runt bastuaggregatets fästskruvar i regeln. Efter en stund har aggregatet släppt från väggen och fallit till golvet. Branden har därefter utvecklat fullt ut. Det finns ingen misstanke om brott.

Bild 6. Efter grovröjningen har aggregatet frilagts. Aggregatet har lossnat från väggen och fallit framåt i en sned vinkel beroende på att den ena infästningen har släppt först.
