# PROTOKOLL ÖVER BRANDORSAKSUNDERSÖKNING

Brandtillbud i lagerhall.

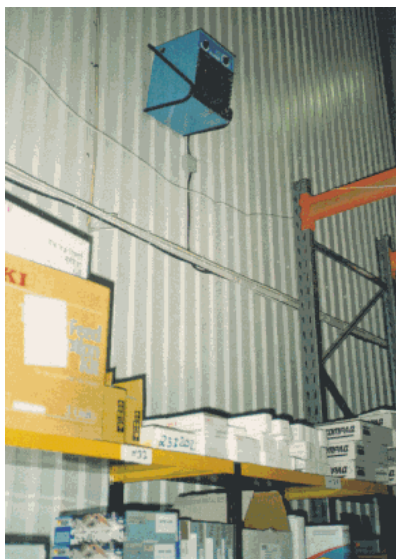
Innehållet, bestående av elektronisk utrustning, hade ej skadats. Branden i kartongerna hade uppenbarligen uppstått pga nedfallande glöder från en el-aerotemper som var monterad högre upp på gavelväggen (foto 4).

De brandskadade kartongerna var placerade ca 2 m rakt under den trasiga el-areotempem. Förutom de brända hörnen fanns flera mindre brännskador på den översta kartongens ovsansida. Det är uppenbart att det fallit ner heta eller glödande flagor från areo-tempem och vållat brandtillbudet (foto 5).

Bilden visar aerotempens placering, ca 2 m rakt ovanför de brända kartongerna.
