UNDERSÖKNINGSPROTOKOLL

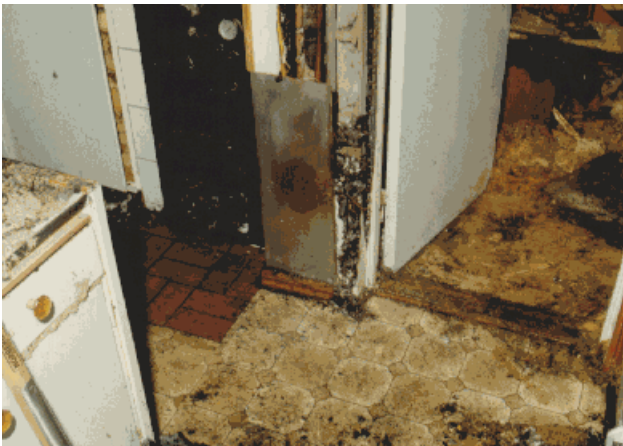
Bilden visar golvet framför primärbranden efter friläggningen. Det finns inga skador på golvet som indikerar att branden kan ha börjat där.
