BRANDUNDERSÖKNINGSPROTOKOLL

Brand i sågverk

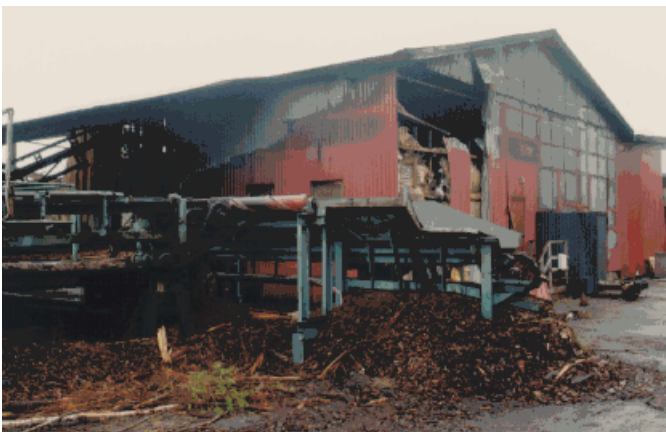
Bilden är tagen i nordöstlig riktning och visar byggnadens sydvästra sida. Brandskadorna avtar ut mot byggnadens kortsidor.
